## ANALÝZA NEVHODNĚ NAVRŽENÝCH STAVEBNÍCH PRVKŮ NA STYKOVÉ KŘÍŽOVATCE ZÁVODNÍ – MORAVSKÁ V OSTRAVĚ

### ANALYSIS OF INAPPROPRIATELY DESIGNED BUILDING ELEMENTS ON T-INTERSECTION ZÁVODNÍ – MORAVSKÁ IN OSTRAVA-CITY

Vladislav Křivda<sup>1</sup>, Ivana Mahdalová<sup>2</sup>

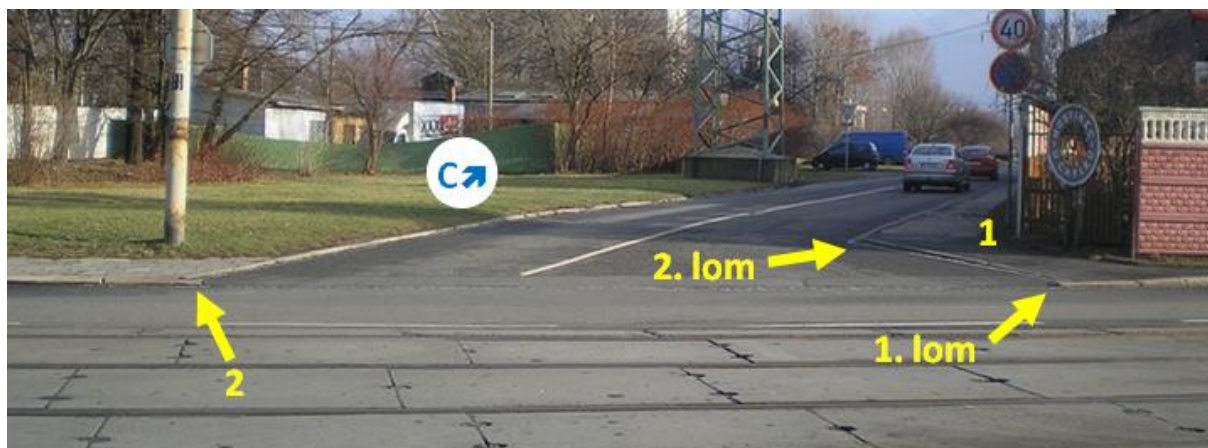
Problémovými místy na této křižovatce jsou především obě nároží (na obr. 1 označeno čísla 1 a 2), která však nejsou zaoblená, ale jsou řešena jako lomená (pohled na vedlejší komunikaci je na obr. 3, jednotlivá nároží pak na obr. 4 a 5).

Obr. 3 – Pohled na vedlejší pozemní komunikaci a nároží č. 1 a 2 (dle obr. 1) s vyznačením lomů obrubníkové linie u nároží č. 1

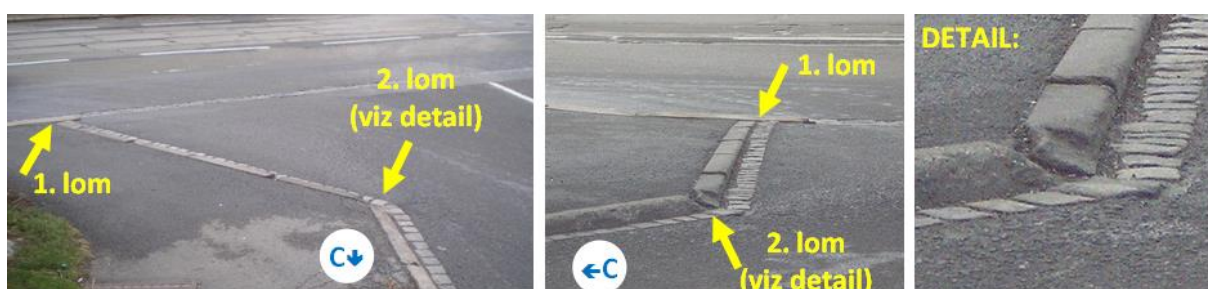
Obr. 4 – Nároží č. 1 (s detailem poškozeného obrubníku)

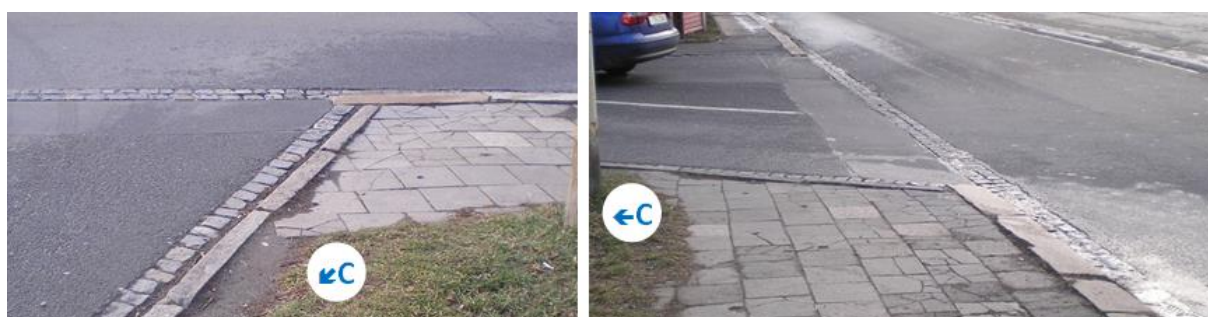
Obr. 5 – Nároží č. 2

Nároží č. 2 (viz obr. 5) je rovněž pojížděno vozidly (tj. 2j04-O1K), která odbočují z vedlejší komunikace vpravo (tj. z ramene C do B) – viz obr. 14 (detail pak viz obr. 15). Řidiči tak předcházejí možnému vjetí na tramvajový pás na hlavní pozemní komunikaci a případnému střetu s tramvají.

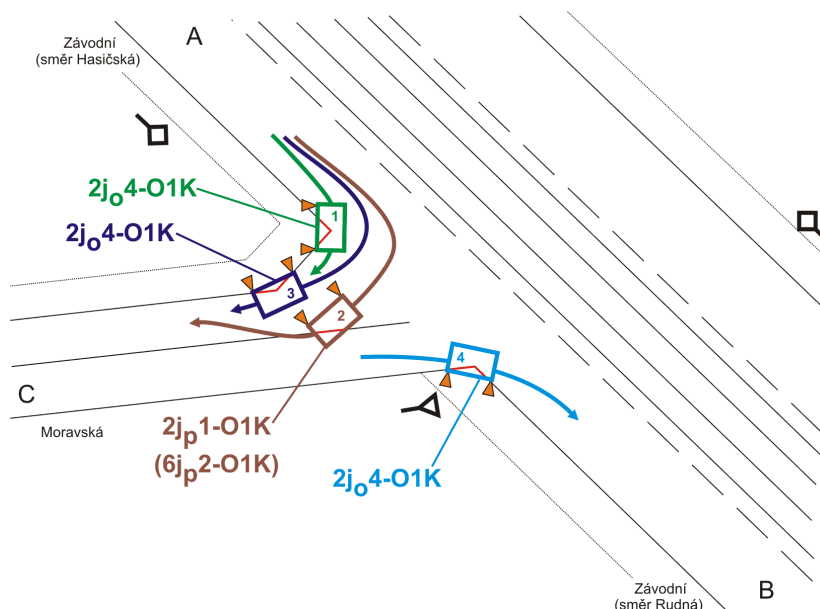
Konfliktní situace, které souvisí s nevhodně navrženými stavebními prvky této křižovatky, jsou schematicky znázorněny na obr. 6. Jde především o najetí na obrubník (označeno jako 2j<sub>o</sub>4-O1K) a najetí do protisměru (2j<sub>p</sub>1-O1K, resp. 6j<sub>p</sub>2-O1K). Jednotlivé znaky v klasifikačních symbolech pak znamenají následující – podrobnosti viz např. (2) a (3):

Obr. 6 – Schéma vzniku konfliktní situací 2j<sub>o</sub>4-O1K a 2j<sub>p</sub>1-O1K, resp. 6j<sub>p</sub>2-O1K

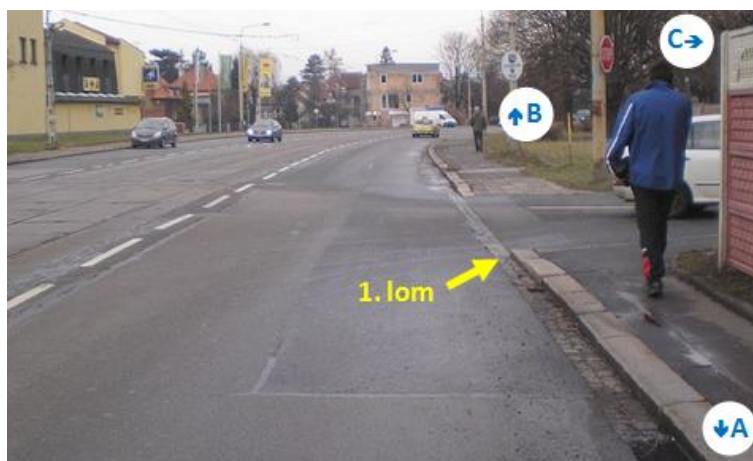
Jaké problémy týkající se těchto nároží byly tedy zachyceny videokamerou? Nejprve se podívejme na nároží č. 1. Pohled z místa řidiče jedoucího z ramene A ukazuje obr. 7, přičemž již z tohoto pohledu je vidět, že nároží č. 1 nemá potřebné parametry.

Obr. 7 – Pohled na nároží č. 1 (1. lom obrubníkové linie) z místa řidiče jedoucího z ramene A

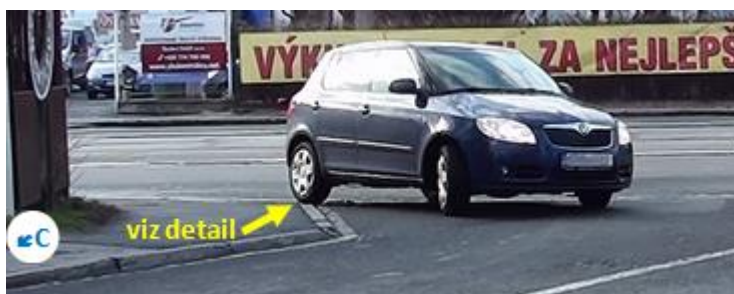
Na obr. 7 je vidět první lom obrubníkové linie, na který řidiči odbočující vpravo z ramene A do C často najíždějí zadními koly (viz obr. 8, kde je tato situace označena jako 2j<sub>o</sub>4-O1K vidět z pohledu jiné kamery; detail je pak na obr. 9). Je to především z toho důvodu, aby na výjezdu ramene C nenajeli do protisměru. Příklad chybného najetí do protisměru (tj. 2j<sub>p</sub>1-O1K, resp. 6j<sub>p</sub>2-O1K) ukazuje obr. 10 (to je však možné pouze v případě, kdy zde nejede, resp. nestojí žádné vozidlo).

Obr. 8 – Najetí na obrubník v místě 1. lomu nároží č. 1 (detail viz obr. 9) [video viz (4)]

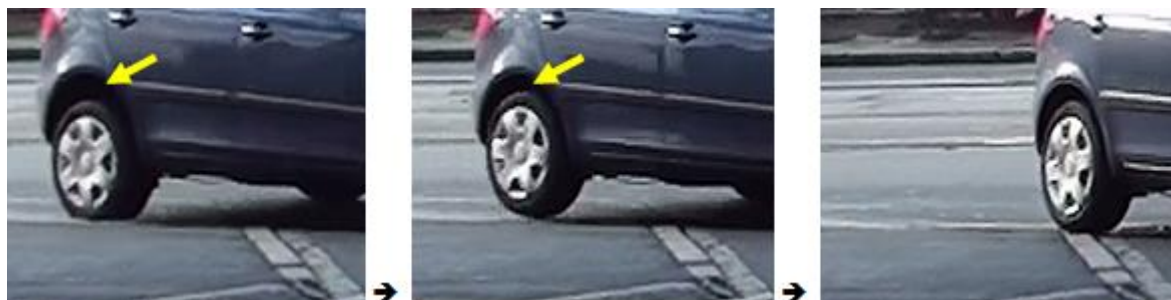
Obr. 9 – Detail najetí na obrubník v místě 1. lomu nároží č. 1 (z obr. 8); levá fotografie ukazuje okamžik těsně před najetím na obrubník, prostřední fotografie pak okamžik, kdy už kolo na obrubník najelo – je zde patrná změna velikosti mezery mezi pneumatikou a podběhem (viz šipky); mezi levou a prostřední fotografií uplynula  $\frac{1}{25}$  sekundy

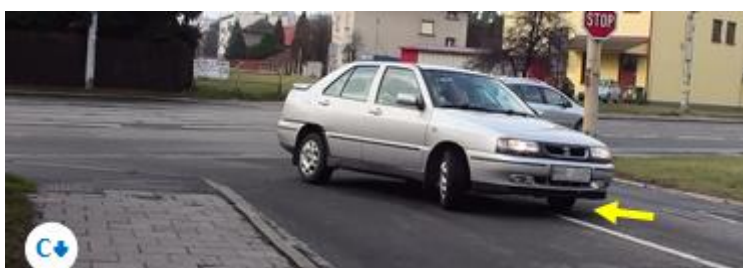
Obr. 10 – Najetí vozidla do protisměru  
[video viz (4)]

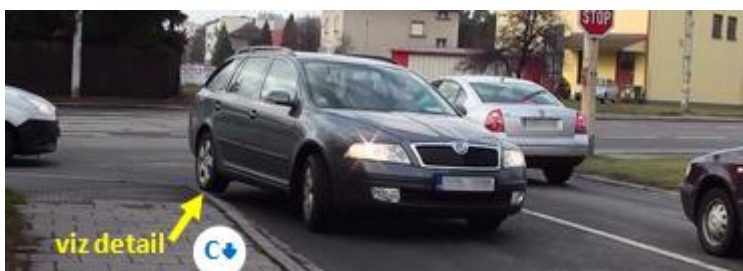
Nachází-li se však na vjezdu vedlejší komunikace (rameno C) vozidlo, resp. stojí-li zde fronta vozidel dávající přednost v jízdě, řidiči vozidel odbočujících vpravo z A do C najíždí do těsné blízkosti obrubníku (opět označení 2j<sub>04</sub>-O1K), případně na tento obrubník najíždí (viz obr. 11). Detail najetí zadního kola osobního automobilu na obrubník ukazuje pak obr. 11. V tomto případě je zde vidět 2. lom nároží č. 1, jehož poškození je patrné z obr. 4 vpravo).

Obr. 11 – Najetí vozidla na obrubník v místě 2. lomu nároží č. 1 (detail viz obr. 12)  
[video viz (4)]

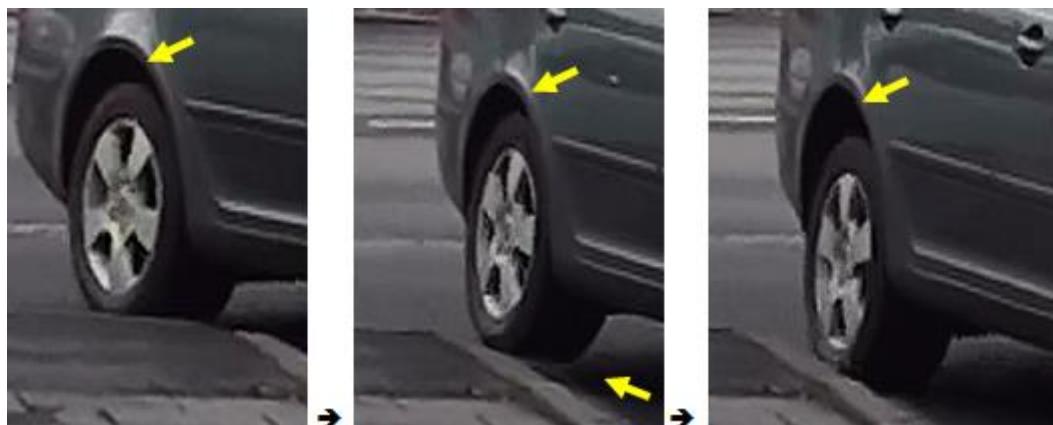
Obr. 12 – Detail najetí vozidla na obrubník (z obr. 11); levá fotografie ukazuje okamžik těsně před najetím na obrubník, prostřední fotografie okamžik, kdy už kolo na obrubník najelo a pravá fotografie pak okamžik sjetí kola zpět na vozovku – je zde patrná jednak mezera mezi pneumatikou a vozovkou (dolní šipka) a jednak změna velikosti mezery mezi pneumatikou a podběhem (horní šipky); mezi levou a pravou fotografií uplynulo  $^{10}/_{25}$  sekundy

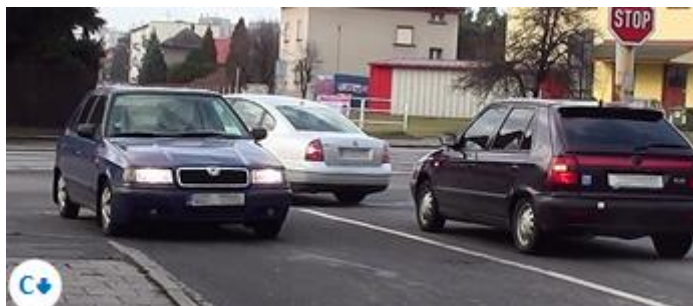
Obdobný problém (v případě 2. lomu nároží č. 1) však řeší také vozidla jedoucí vlevo ze směru B do C a to především v případě přítomnosti vozidel čekajících na vjezdu ramene C (viz obr. 13).

Obr. 13 – Problémový výjezd z křižovatky z ramene B do ramene C  
[video viz (4)]

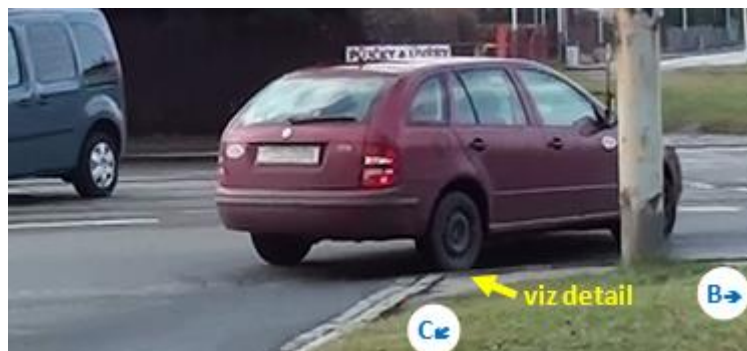
Obr. 14 – Najetí na obrubník při odbočení vpravo z ramene C do B (detail viz obr. 15)  
[video viz (4)]

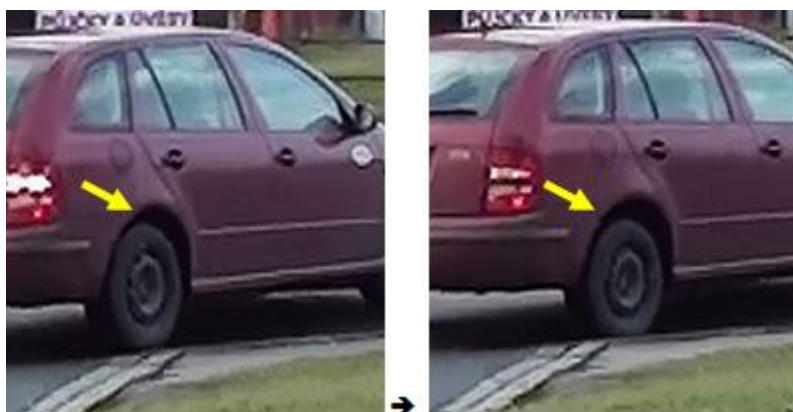
Obr. 15 – Detail najetí na obrubník v místě 1. lomu nároží č. 1 (z obr. 14);  
levá fotografie ukazuje okamžik, kdy kolo je již na obrubníku, pravá fotografie pak  
okamžik sjetí kola zpět na vozovku – je zde patrná změna velikosti mezery mezi  
pneumatikou a podběhem (viz šipky); mezi oběma fotografiemi uplynuly  $\frac{3}{25}$  sekundy

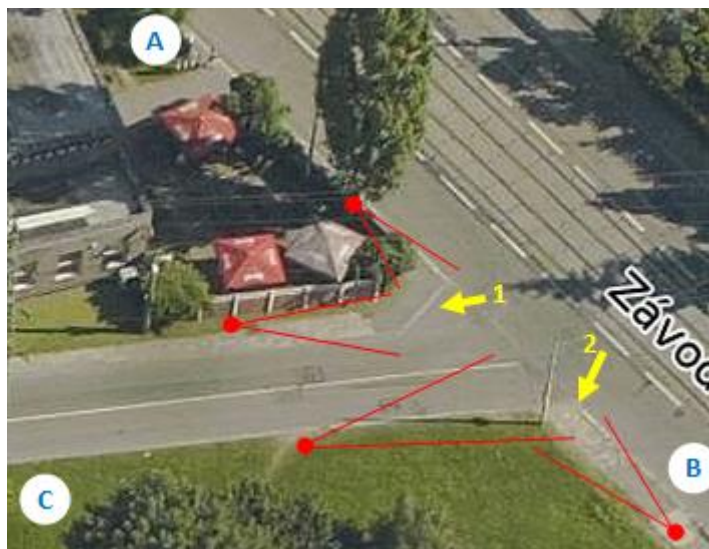
Obr. 16 – Doporučené umístění videokamer a jejich záběrů snímání pro podrobnější analýzu pojíždění obrubníků; 1, 2 ... sledovaná nároží

Výše uvedená křižovatka nebyla sledována podrobně, ale pouze pro orientační získání přehledu o problémových situacích, ke kterým zde dochází. Pro přesnější analýzu výše uvedených konfliktních situací by bylo zapotřebí použít pro každé nároží dvě kamery tak, jak ukazuje obr. 16.

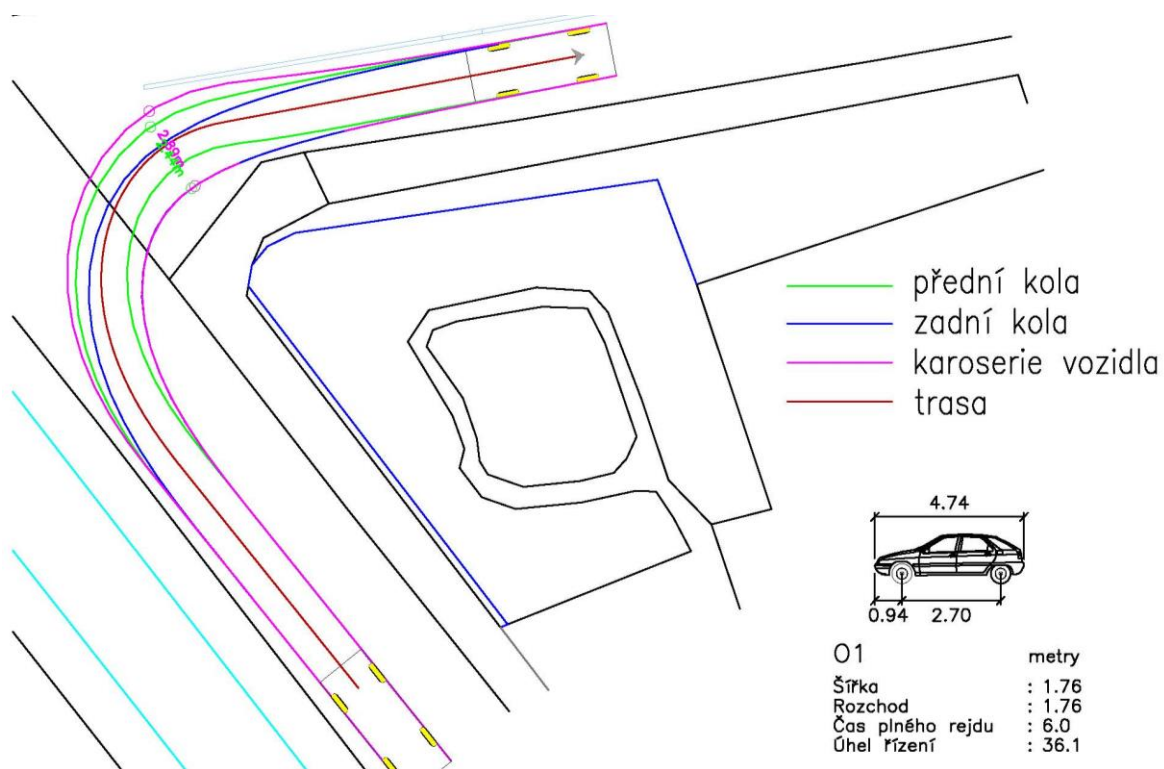
Samozřejmostí při navrhování křižovatek je vždy ověření průjezdnosti pomocí vlečných křivek. Situaci na sledované křižovatce s využitím softwaru AutoTURN ukazují pro ilustraci obr. 17 až 19. Fialovou barvou je znázorněna vlečná křivka karoserie vozidla, zelenou barvou přední kola a modrou barvou pak zadní kola.

Obr. 17 – Ověření průjezdnosti křižovatky pomocí vlečných křivek pro osobní automobil jedoucí rychlostí 16 km/h v programu AutoTURN

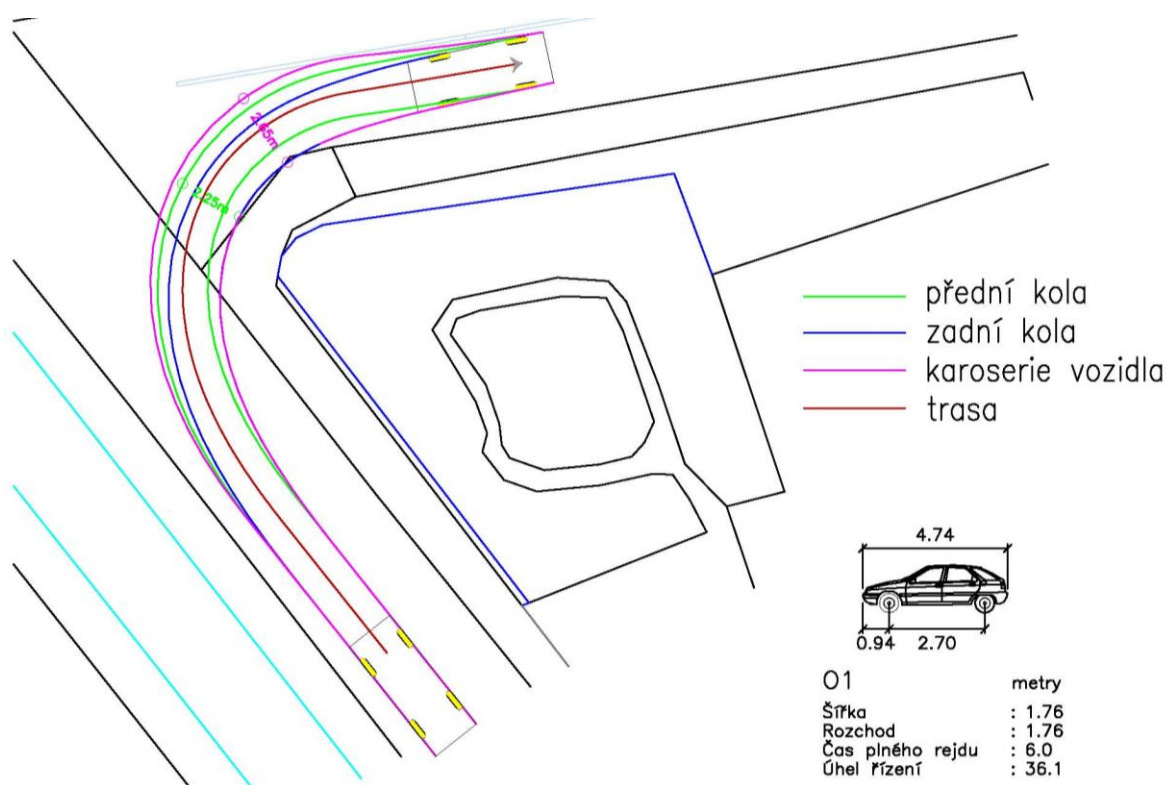
Obr. 18 – Ověření průjezdnosti křižovatky pomocí vlečných křivek pro osobní automobil jedoucí rychlostí 18 km/h v programu AutoTURN

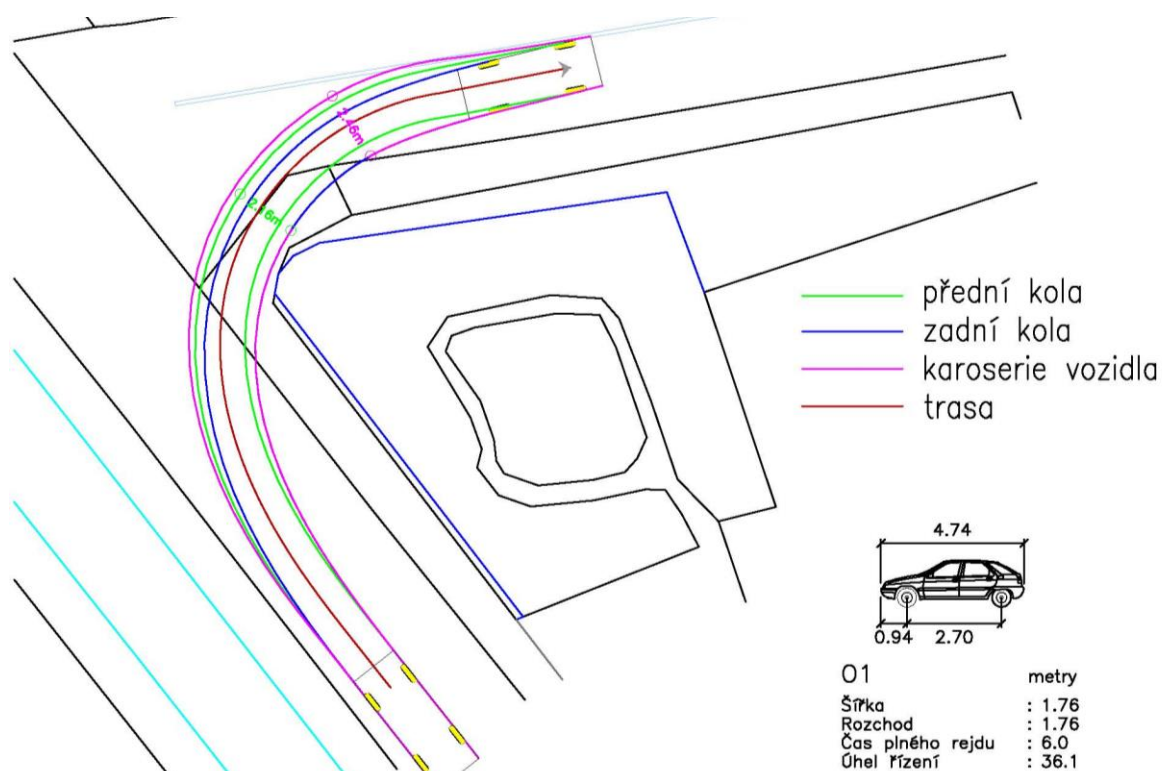
Obr. 19 – Ověření průjezdnosti křižovatky pomocí vlečných křivek pro osobní automobil jedoucí rychlostí 20 km/h v programu AutoTURN
