NETYPICKÉ PŘÍPADY KOROZNÍHO PRASKÁNÍ

ABNORMAL CASE OF STRESS CORROSION CRACKING

Pavel Svanda¹

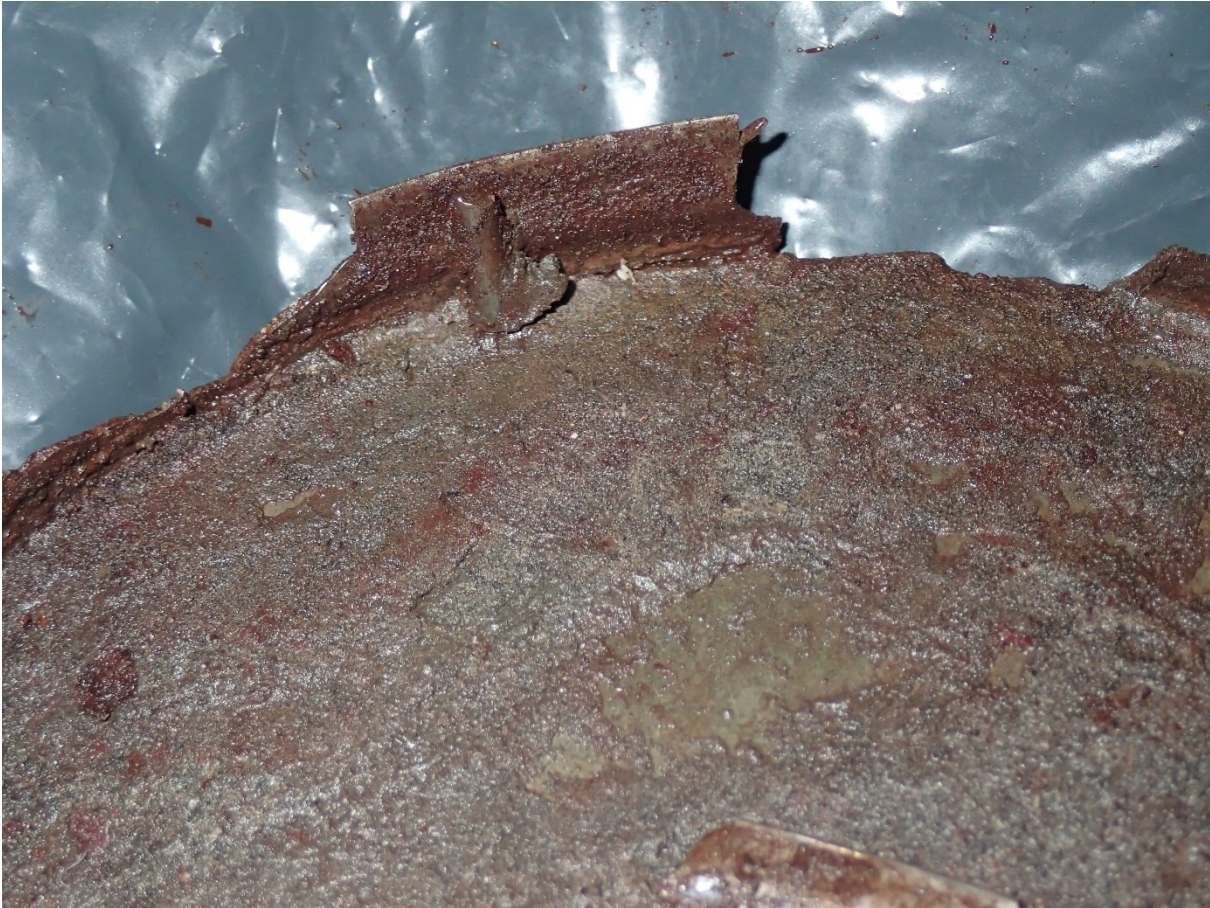
Díl z korozivzdorné oceli 1.4404 byl dodán ve stavu vyjmutém ze zařízení. Celý povrch byl pokryt povlakem tmavě hnědé barvy (převážně korozní zplodiny) – viz. Obr. 1. Na lemu kalíšku byl povlak výraznější. Lem kalíšku vykazoval trhliny značného rozsahu a místy došlo k rozlámání této části výlisku. Po očištění povrchu jemným kartáčem se štětinami z polymerních vláken povrch nevykazoval žádné výraznější stopy korozního napadení (Obr. 2).

Obr. 1 Povrch kalíšku s korozními zplodinami; zdroj: autor

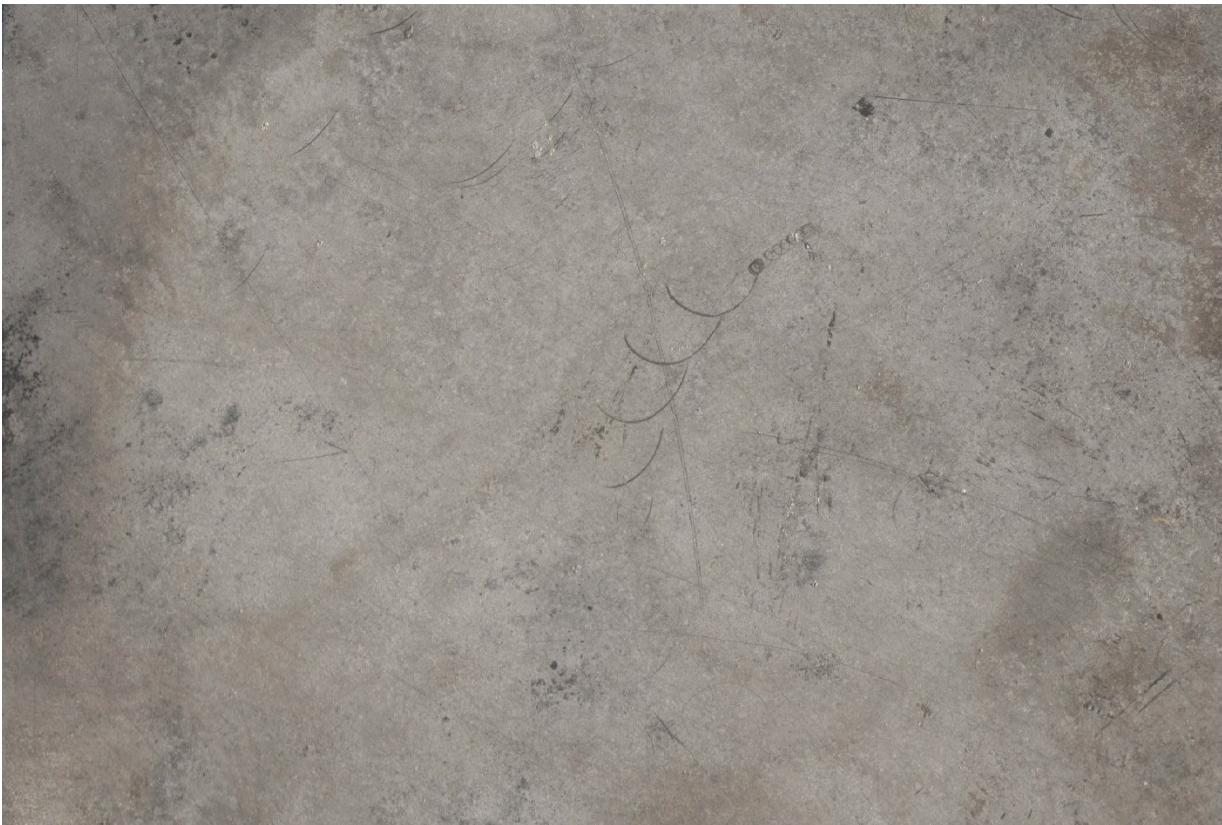
Obr. 2 Povrch kalíšku po mechanickém odstranění korozních zplodin; zdroj: autor

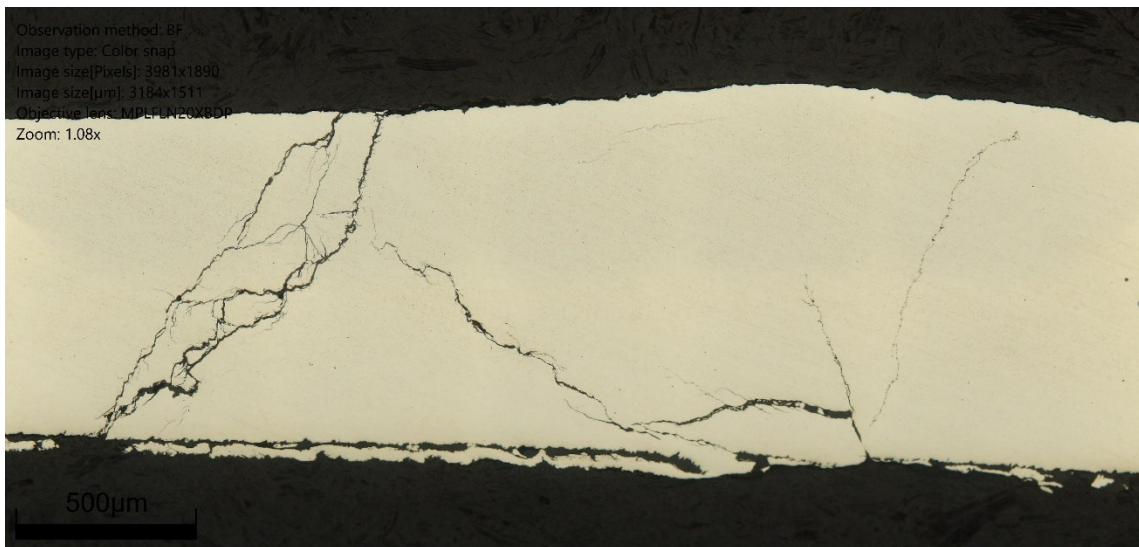
Hodnocení příčného řezu bylo provedeno v neleptaném stavu. Na povrchu výbrusu bylo identifikováno značné množství trhlin. Trhliny byly orientovány pod úhlem cca 30° k povrchu. Značná část trhlin procházela celou tloušťkou materiálu kalíšku. U trhlin docházelo k větvení, ale větve se obvykle příliš neodchylovaly od původního směru (Obr. 3).

Obr. 3 Metalografický výbrus okraje kalíšku; optický mikroskop; zv. 30x; zdroj: autor

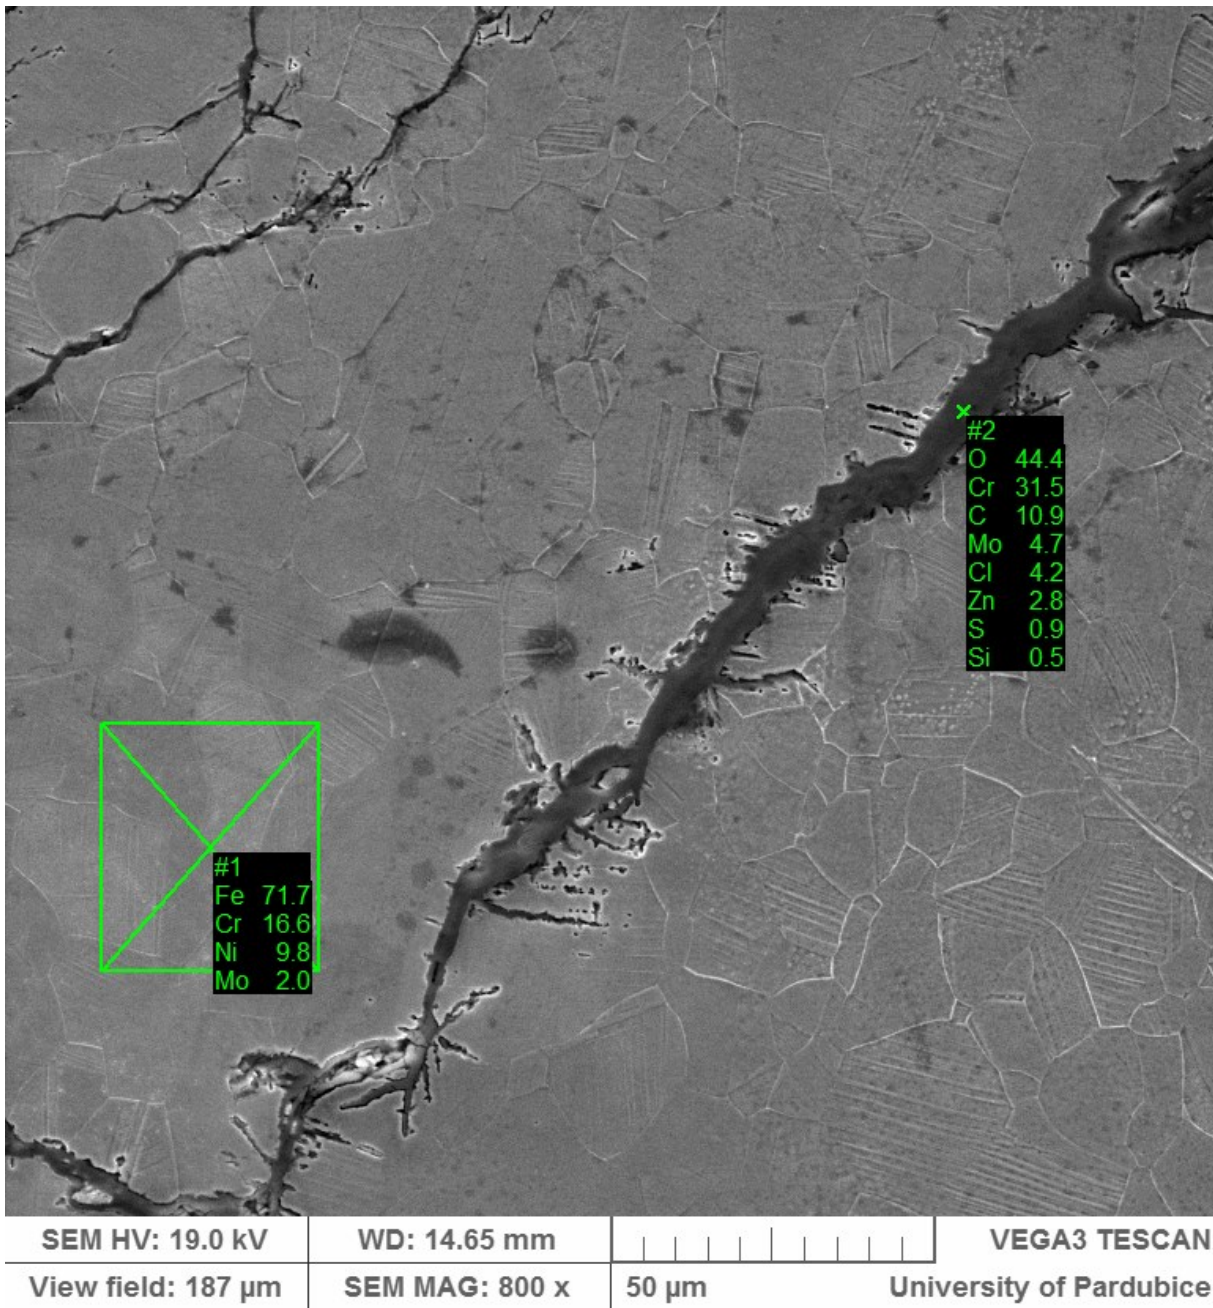
Podrobnější hodnocení trhlin bylo provedeno pomocí elektronové mikroskopie. Vnitřek trhlin byl většinou vyplněn korozními zplodinami – viz. Obr. 4. Kontaminace odpovídá složení spalných plynů. Z toho lze usuzovat na relativně pomalý růst těchto trhlin, kdy byl růst dostatečně pomalý, aby polutanty mohly difundovat do vznikajících trhlin.

Obr. 4 EDX analýza v okolí trhlin; zdroj: autor

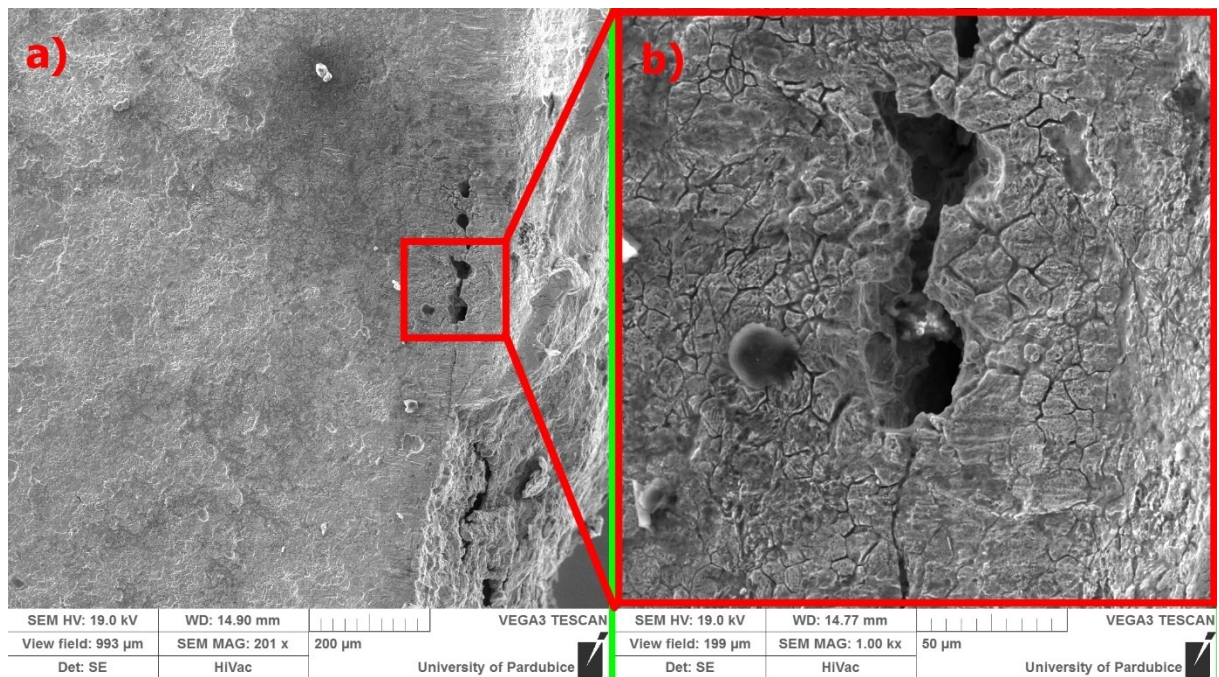
Jako zdroj trhlin byla identifikována nerovnoměrná povrchová koroze. V místech, kde se nacházela koroze byly zjištěny hluboké důlky, které propojovaly trhliny – viz. Obr. 5. Tato místa pak byla prvotním zdrojem praskání materiálu přes celou jeho tloušťku. Trhliny byly zjištěny v místech, kde při výrobě dílů došlo k výraznější mechanické deformaci – tedy převážně v lemu kalíšku. Z toho lze vyvodit, že právě mechanická deformace vedla ke zcitlivění na korozní poškození a jedná se tedy o korozní praskání (Miller, et al. 2021).

Obr. 5 Detail korozní praskliny v místě iniciace na povrchu materiálu; a) zv. 200x, b) detail zv. 1000x; zdroj: autor

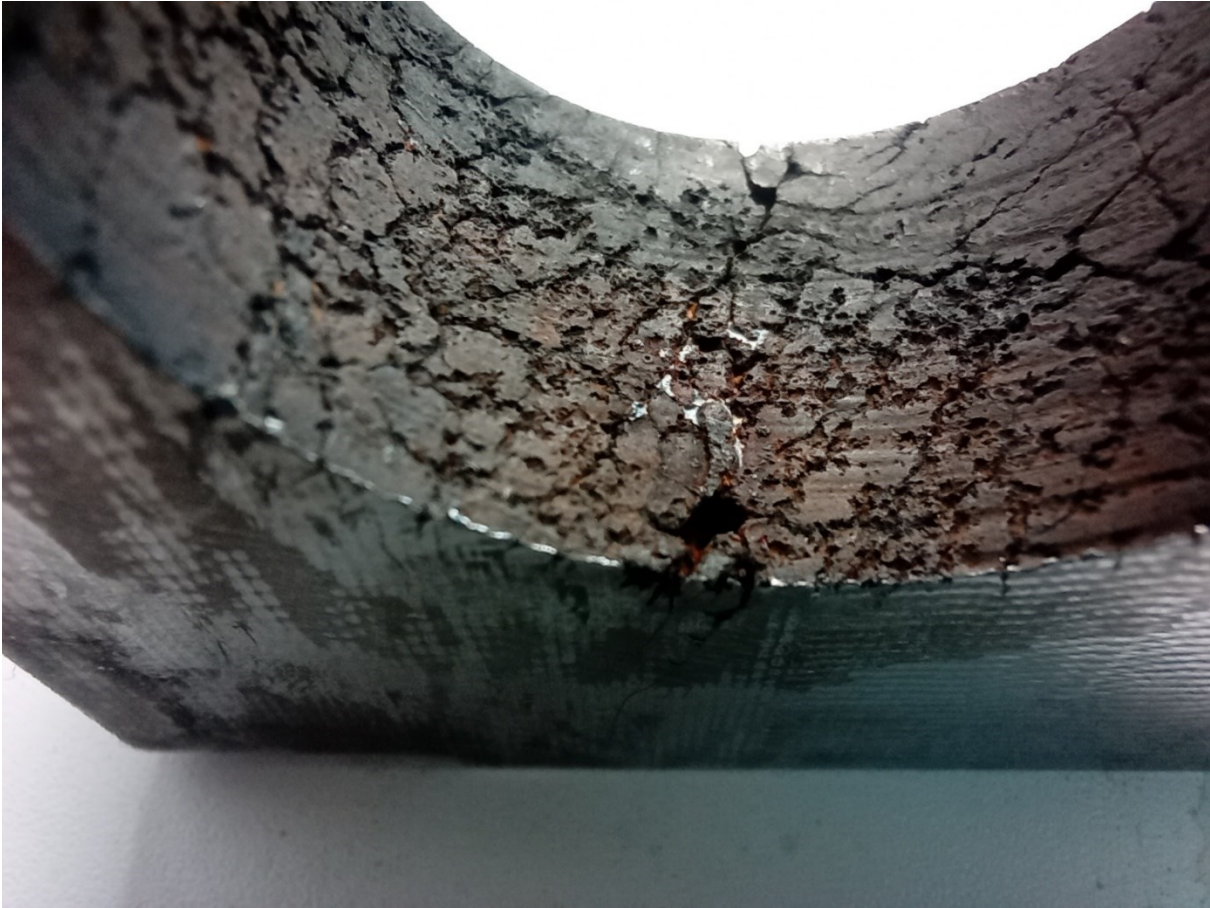
V případě dílu z oceli 1.2343 prvotní ohledání ukázalo, že vnitřní povrch chladicího kanálu vykazuje velmi výraznou nerovnoměrnou korozi. Koroze viditelně zasahuje do značné hloubky – viz. Obr. 6. Na připraveném metalografickém výbrusu pak bylo identifikováno značné množství trhlin. Trhliny vybíhají radiálně po celém obvodu z povrchu chladicího kanálu. V důsledku jejich větvení je na vzorku viditelné i vylomení části materiálu, ke kterému došlo při přípravě vzorku. Trhliny jsou viditelné okem a mají délku až 10 mm (Obr. 7).

Obr. 6 Nerovnoměrná koroze vnitřního povrchu chladicího kanálu; zdroj: autor

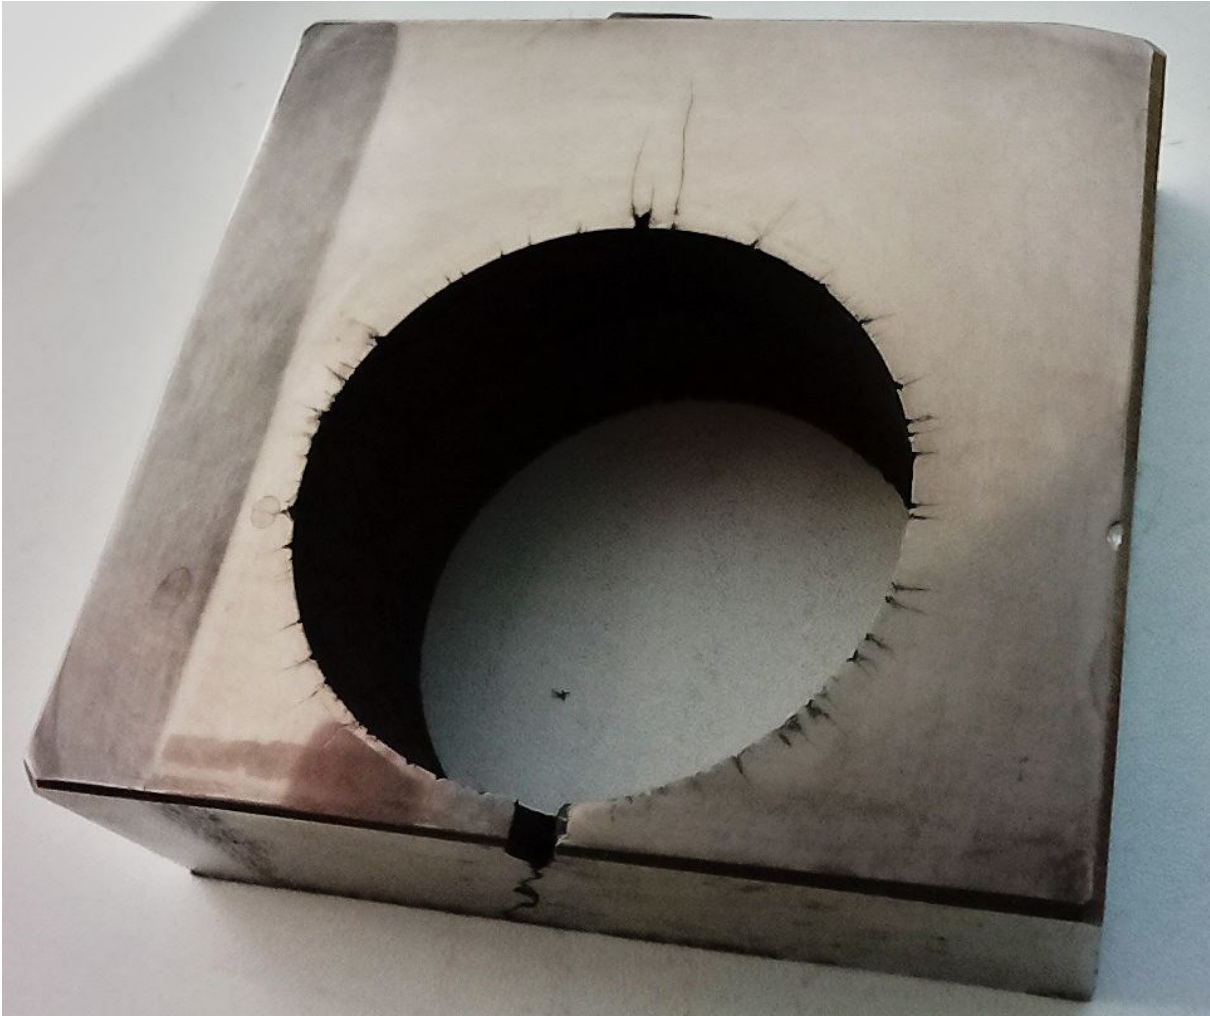
Obr. 7 Radiální trhliny v okolí chladicího kanálu; zdroj: autor

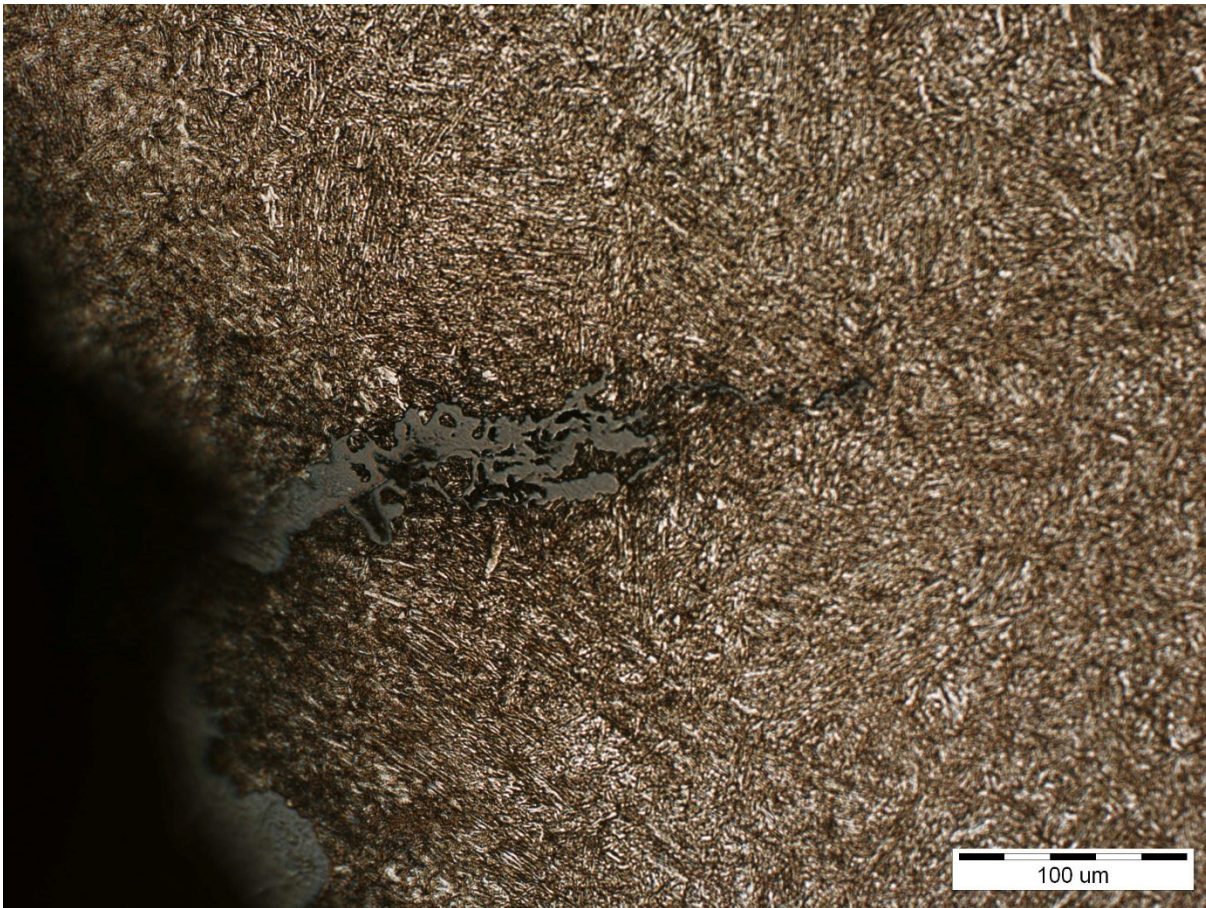
Optická mikroskopie ukázala na neleptaném povrchu, že trhliny jsou minimálně z počátku vyplněné korozními zplodinami. U studovaného vzorku byla mikrostruktura tvořena homogenním popuštěným martenzitem. Trhliny se pak šíří bez zjevné závislosti na struktuře materiálu (Obr. 8).

Obr. 8 Okolí počátku trhliny; zv. 250x; zdroj: autor

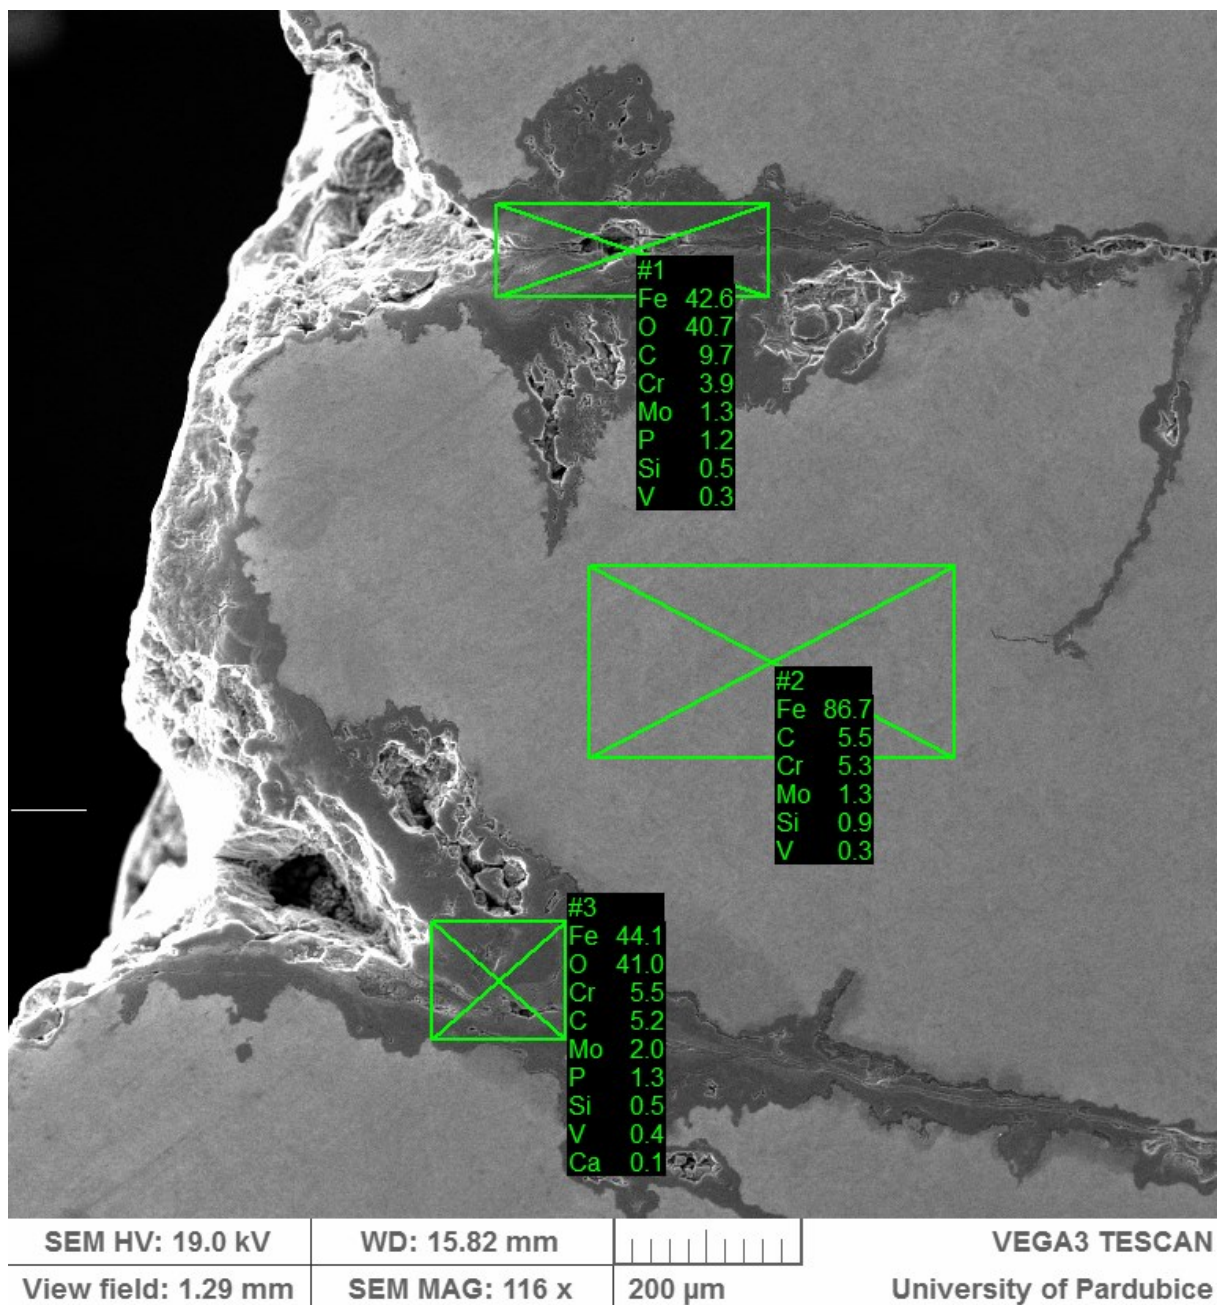
Chemická analýza povrchu a podrobnější zhodnocení stavu trhlin bylo provedeno elektronovým mikroskopem s EDX analyzátozem. Analýza zřetelně ukazuje, že je vnitřek počátku trhlin vyplněn korozními zplodinami (oxidy), jejichž složení je úměrné výchozímu složení oceli použité na výrobu formy. V prvkové analýze korozních zplodin v trhlinách se vyskytují v malých množstvích i fosfor a vápník (Obr. 9). Zdrojem těchto prvků je s největší pravděpodobností chladící voda.

Z provedené analýzy vyplývá, že nerovnoměrná koroze vytváří korozní důlky, v jejichž spodní části vznikají trhliny, které se pak šíří materiálem (přednostně ve směrech kolmých na přítomná tahová napětí – tedy *korozní praskání*) (Miller, et al. 2021). Rozvoj těchto trhlin může být poměrně rychlý i vzhledem k martenzitické struktuře základního materiálu.

Obr. 9 EDX analýza složení korozních zplodin v místě počátku trhlin; zdroj: autor
