KONFLIKTNÍ SITUACE NA OKRUŽNÍ KŘÍŽOVATCE S DVOUPRUHOVÝM OKRUŽNÍM PÁSEM

CONFLICT SITUATIONS ON DOUBLE-LANE ROUNDABOUT

Vladislav Křivda¹

Anotace: Článek uvádí výsledky videoanalýz konfliktních situací provedených na okružní křižovatce s dvoupruhovým okružním pásem ve městě Havířov. Příspěvek byl zpracován za finanční podpory projektu výzkumu a vývoje č. CG911-008-910 „Vliv geometrie stavebních prvků na bezpečnost a plynulost provozu na okružních křižovatkách a možnost predikce vzniku dopravních nehod“ Ministerstva dopravy ČR.

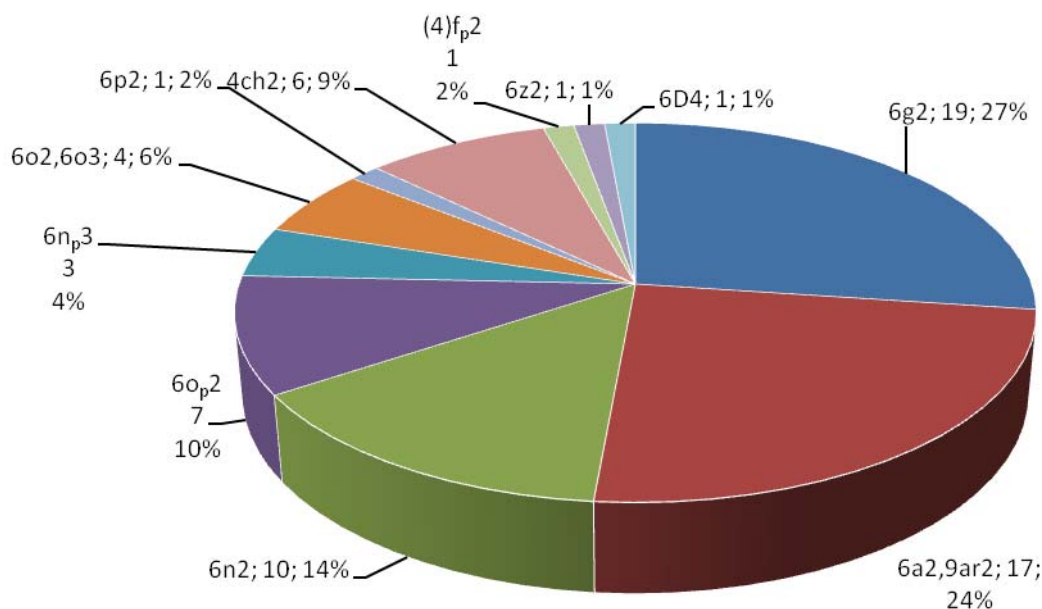
Obr. 7 - Četnosti konfliktních situací
(symboly jsou vysvětleny v následujícím textu).

Na sledované křižovatce došlo k 70 konfliktním situacím během hodinového záznamu. Všechny situace byly vlastní (tj. nebyly ovlivněny provozem mimo křižovatku) a pouze jedna z nich byla následná (tj. byla způsobena jinou prvotní konfliktní situací)². Tato následná situace vyústila v dopravní nehodu. Četnosti různých druhů vysledovaných konfliktních situací ukazuje obr. 7.

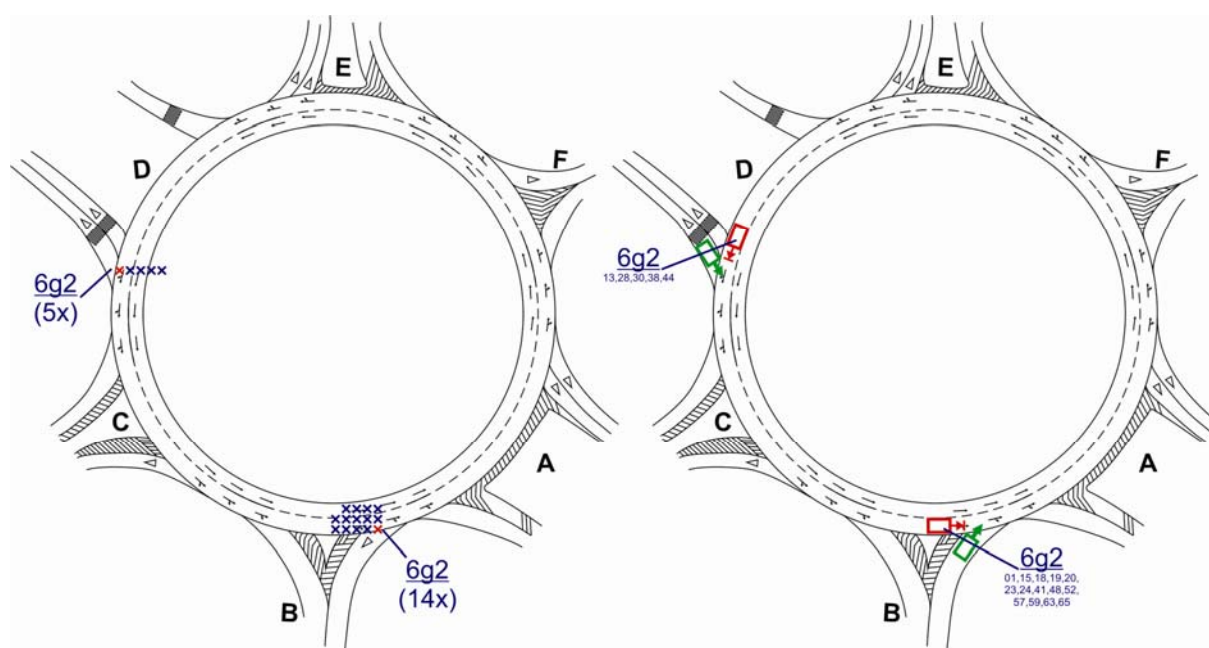
Obr. 8 - Schéma místa vzniku a průběhu konfliktní situace 6g2

Vozidlo na okružním pásu dalo přednost v jízdě vozidlu na vjezdu. Došlo celkem k 19 případům, z toho 14x na rameni B a 5x na rameni D. Na zbývajících ramenech (A, C, E a F) k této situaci nedošlo. Zajímavostí je, že ve většině případů (16x) byla přednost v jízdě poskytnuta autobusu.

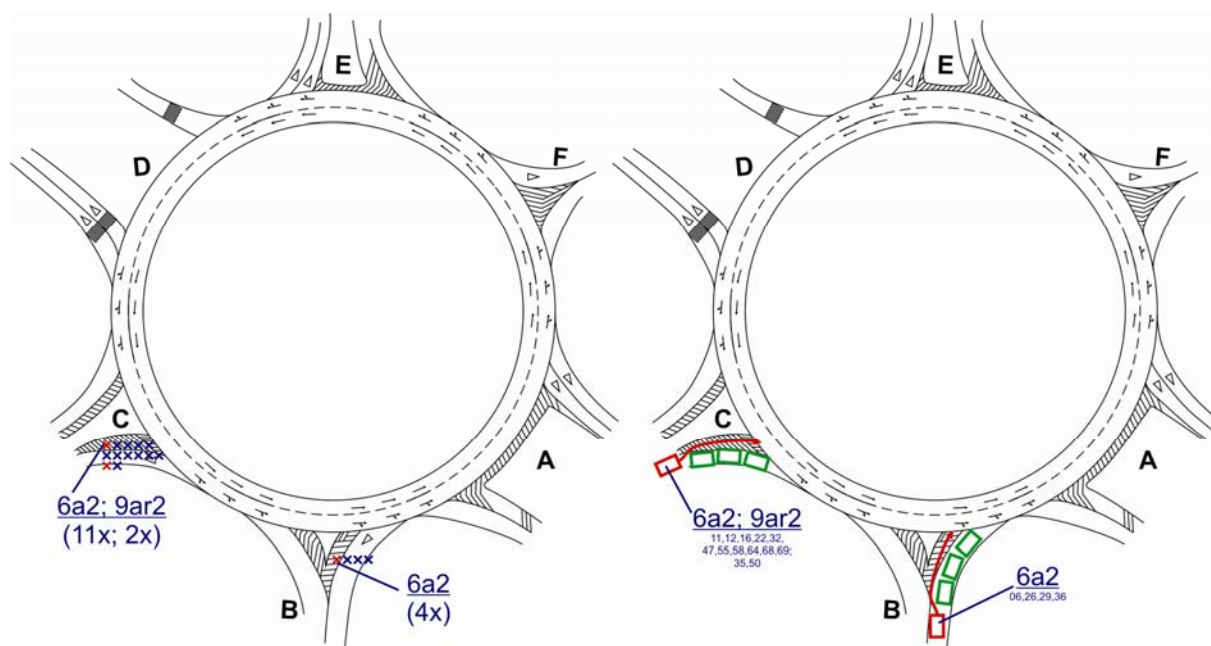
Obr. 9 - Schéma místa vzniku a průběhu konfliktní situace 6a2 a 9ar2

Situace, kdy vozidlo předjelo frontu čekajících vozidel na jednopruhovém vjezdu, která dávala přednost v jízdě vozidlům na okružním pásu. K předjetí fronty využilo vozidlo jednak poměrně široký jízdní pruh na vjezdu a jednak (a to především) optickou část dělicího ostrůvku vyznačenou vodorovným dopravním značením (V13a Šikmé rovnoběžné čáry). K této situaci došlo 4x na vjezdu B a 13x na vjezdu C (zde byl 2x viníkem motocyklista). Na dalším jednopruhovém vjezdu F se tato situace nevyskytuje a to vzhledem k tomu, že se zde z důvodu nízkých intenzit na tomto vjezdu nevyskytují takové fronty jako na vjezdech B a C. Rovněž na vjezdech A, D a E se tato situace nevyskytla, jelikož tyto vjezdy jsou dvoupruhové.

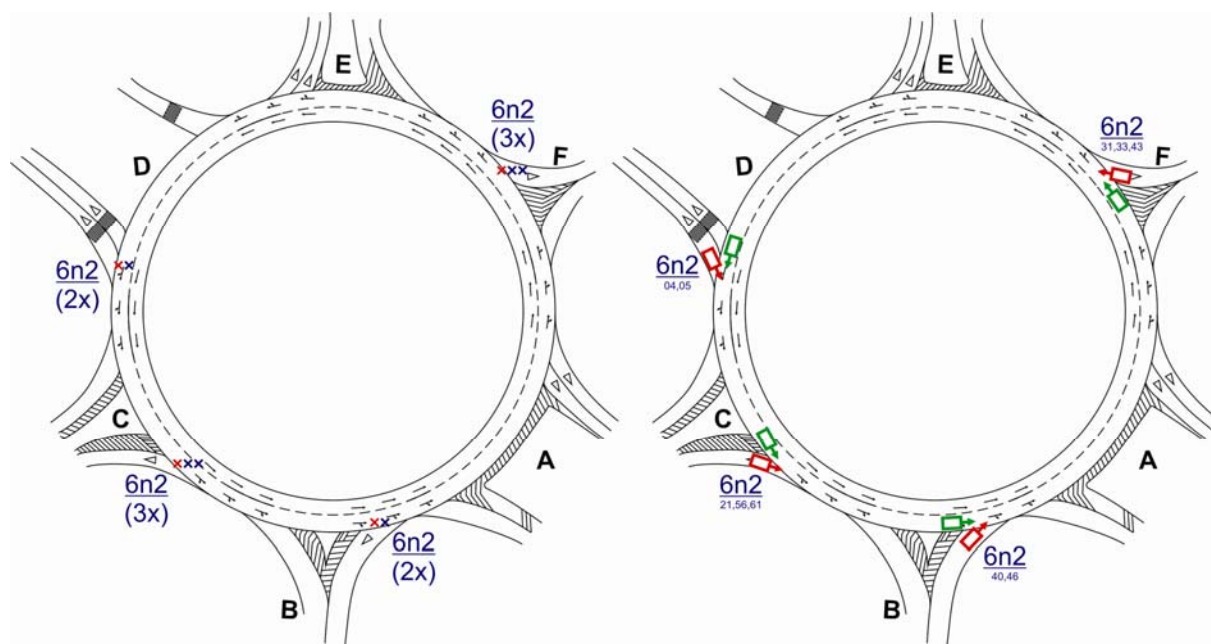
Obr. 10 - Schéma místa vzniku a průběhu konfliktní situace 6n2

Vozidlo vjíždějící do okružního pásu nedalo přednost v jízdě vozidlu jedoucímu po okružním pásu. Celkem došlo k 10 případům, přičemž podrobnosti jsou patrné z obrázku. Došlo po dvou případech na rameni B a D a po třech případech na rameni C a F. Na rameni A a E k této situaci nedošlo.

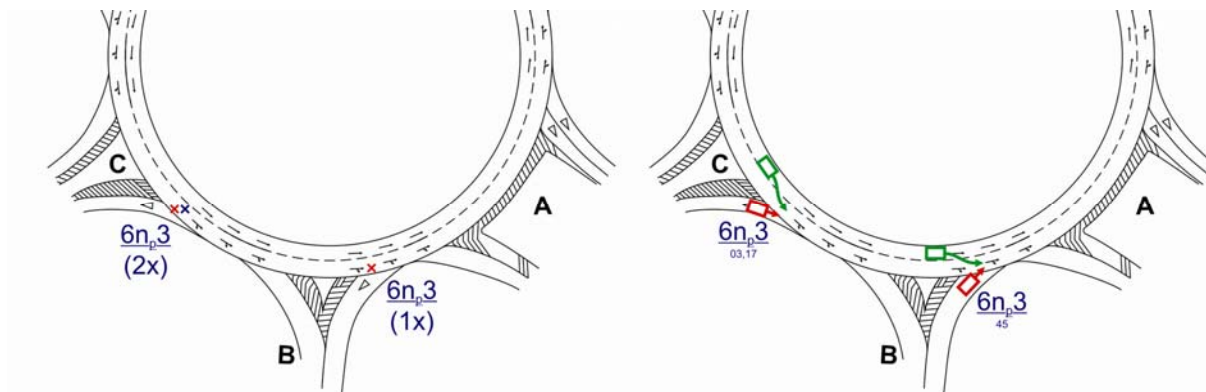
Obr. 11 - Schéma místa vzniku a průběhu konfliktní situace 6n_p3

Vozidlo na vjezdu na okružní pás nedalo přednost v jízdě vozidlu na okružním pásu, které však přejíždělo bezprostředně před tímto vjezdem z levého jízdního pruhu do pravého jízdního pruhu, což řidič na vjezdu již nestihl včas zaregistrovat. K situaci došlo 1x na vjezdu B a 2x na vjezdu C.

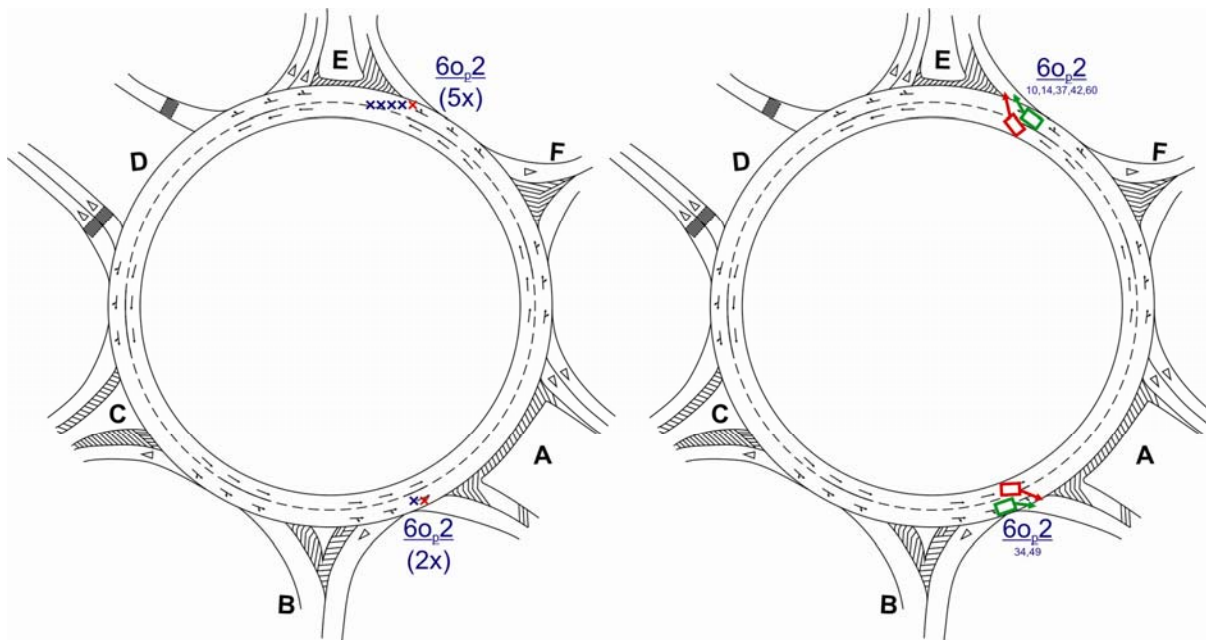
Obr. 12 - Schéma místa vzniku a průběhu konfliktní situace 6o_p2

Vozidlo na okružním pásu (v levém jízdním pruhu) omezilo v jízdě vozidlo v pravém pruhu při přejíždění z pruhu do pruhu a to před výjezdem (2x A, 5x E). Obě vozidla na příslušném výjezdu opouštěla okružní pás.

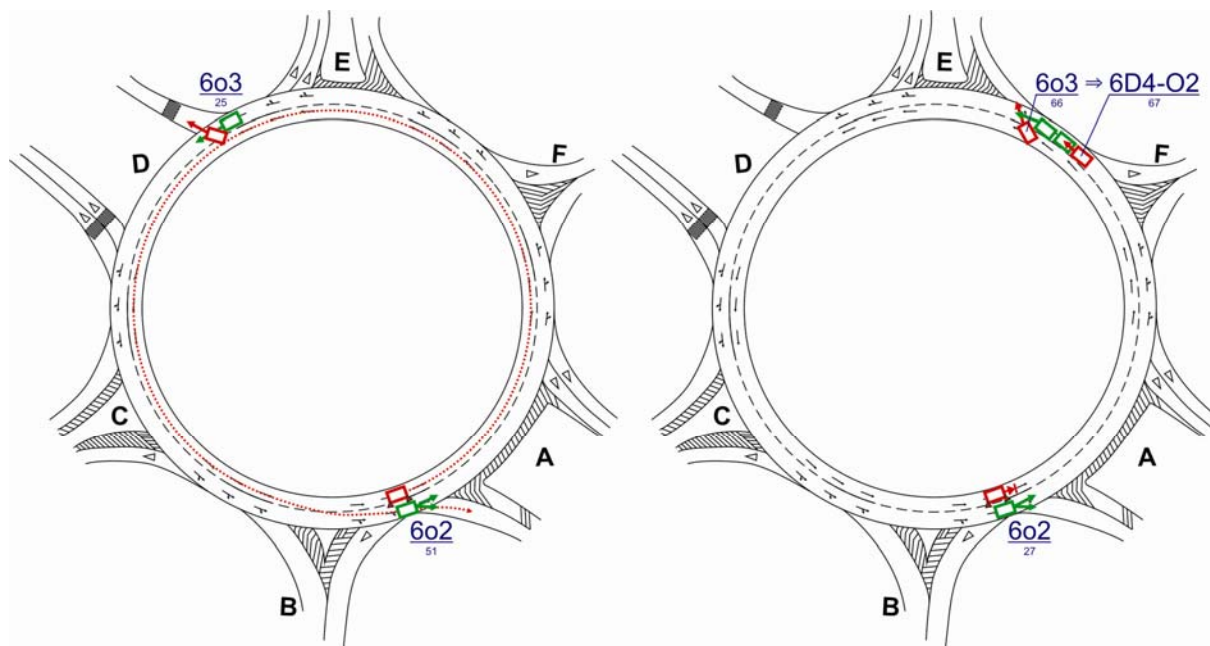
Obr. 13 - Schéma místa vzniku a průběhu konfliktní situace 6o2 a 6o3

K těmto situacím došlo na výjezdu z okružního pásu. Vždy došlo o ohrožení nebo omezení vozidla v pravém jízdním pruhu okružního pásu vozidlem, které jelo v levém okružním pásu a hodlalo odbočit do výjezdu. Každá situace byla vyřešena jiným způsobem:

- KS č. 25 (6o3) – vozidlo při výjezdu z levého jízdního pruhu dvoupruhového okružního pásu do výjezdu D ohrozilo vozidlo jedoucí v pravém jízdním pruhu okružního pásu (pokračovalo dále po okružním pásu),

- KS č. 27 (6o2) – vozidlo při výjezdu z levého jízdního pruhu dvoupruhového okružního pásu do výjezdu A *muselo v tomto pruhu zastavit*, jelikož se nedokázalo včas zařadit do pravého jízdního pruhu; až po projetí skupiny vozidel mu odbočení umožnilo další vozidlo,

- KS č. 51 (6o2) – vozidlo při výjezdu z levého jízdního pruhu dvoupruhového okružního pásu do výjezdu A *muselo znovu objet celý středový ostrov*, jelikož se nedokázalo včas zařadit do pravého jízdního pruhu,

- KS č. 66 (6o3) – vozidlo při výjezdu z levého jízdního pruhu dvoupruhového okružního pásu do výjezdu E ohrozilo vozidlo jedoucí v pravém jízdním pruhu okružního pásu (muselo zastavit; poté pokračovalo dále po okružním pásu):

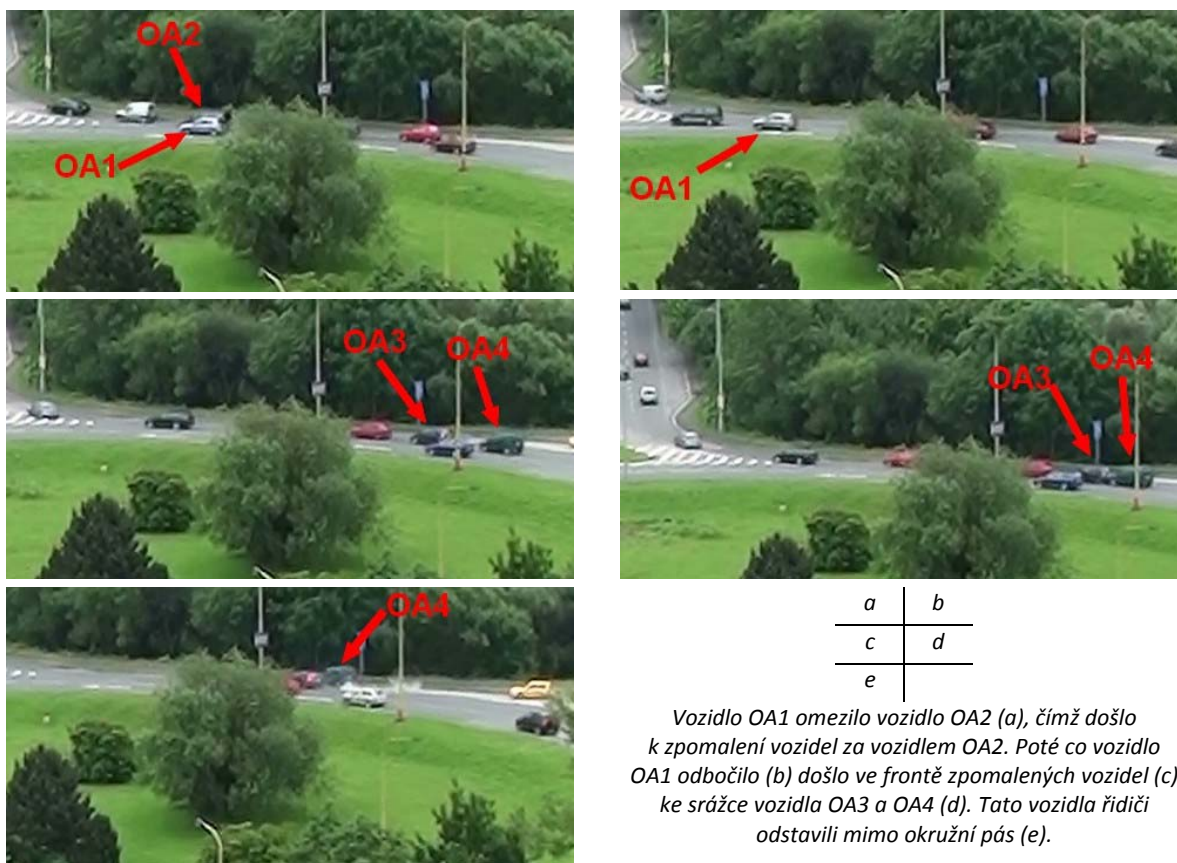
Obr. 14 - Fotografie z místa dopravní nehody 6D4

- *tato situace způsobila následnou situaci č. 67 (dopravní nehodu; 6D4) – vlivem předchozí situace č. 66 došlo k prudkému zastavení skupiny vozidel na okružním pásu, přičemž jeden řidič nedokázal včas zastavit a došlo ke střetu zezadu (DOPRAVNÍ NEHODA); řidiči havarovaných vozidel ihned po nehodě odstavili svá vozidla mimo jízdní pruhy okružního pásu, a proto nebyl provoz nijak omezen (byl pouze částečně zpomalen řidiči, kteří se při jízdě nevěnovali plně řízení a pozorovali poškozená vozidla).*

Na křižovatce došlo během sledování k jedné dopravní nehodě typu **6D4**, kdy došlo k prudkému zastavení skupiny vozidel na okružním pásu, přičemž jeden řidič nedokázal včas zastavit a došlo ke střetu zezadu (podrobnosti jsou popsány opět výše).

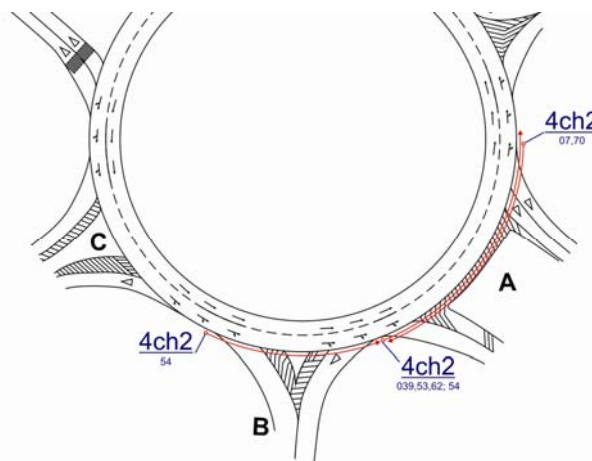
Obr. 15 - Schéma místa vzniku a průběhu konfliktní situace 4ch2

Situace, kdy chodec přecházel rameno křižovatky v těsné blízkosti okružního pásu (z důvodu absence přechodu pro chodce). Došlo k šesti takovým případům, přičemž ke všem došlo na rameni A (s tím, že jeden chodec takto přecházel jednak rameno A a jednak i rameno B).

V šesti případech došlo k situaci **4ch2**, kdy chodec přecházel rameno křižovatky v těsné blízkosti okružního pásu (z důvodu absence přechodu pro chodce). Ke všem situacím došlo na rameni A (s tím, že jeden chodec takto přecházel jednak rameno A a jednak i rameno B).

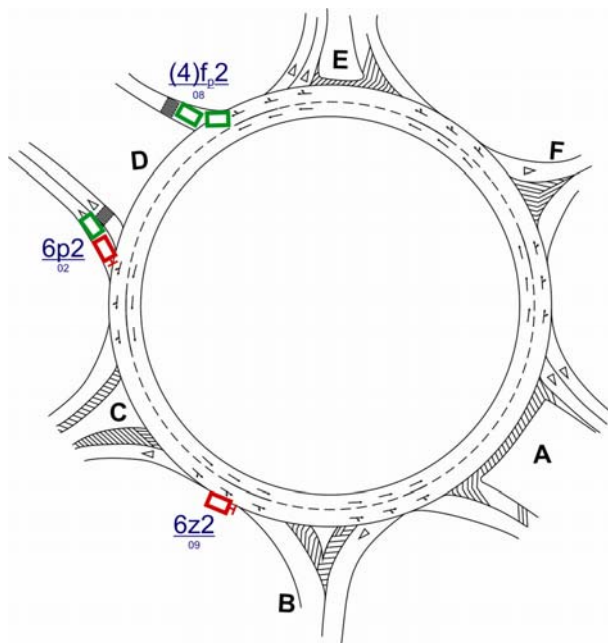
Obr. 16 - Schéma místa vzniku a průběhu ostatních konfliktních situací

- **6p2** – pasivita řidiče na vjezdu D (pravý jízdní pruh),
- **(4)f_p2** – zastavení provozu na okružním pásu vlivem fronty vzniklé na přechodu pro chodce (výjezd D),
- **6z2** – vozidlo z nezjištěných příčin zastavilo (na dobu cca 40 s) na chodníku (pravděpodobně částečně) mezi vjezdem C a výjezdem B; žádní chodci nebyli omezeni ani ohroženi; z vozidla nevystoupila žádná osoba ani do něj nikdo nenastoupil.
