ANALÝZA KONFLIKTNÍCH SITUACÍ NA DVOUPRUHOVÉ OKRUŽNÍ KŘÍŽOVATCE VE FRÝDKU-MÍSTKU

ANALYSIS OF CONFLICT SITUATIONS ON DOUBLE-LINE ROUNDABOUT IN FRYDEK-MISTEK

Anotace: Článek uvádí výsledky videoanalýzy provedené na dvoupruhové okružní křižovatce ve městě Frýdek-Místek. Příspěvek byl zpracován za finanční podpory projektu výzkumu a vývoje č. CG911-008-910 „Vliv geometrie stavebních prvků na bezpečnost a plynulost provozu na okružních křižovatkách a možnost predikce vzniku dopravních nehod“ Ministerstva dopravy ČR.

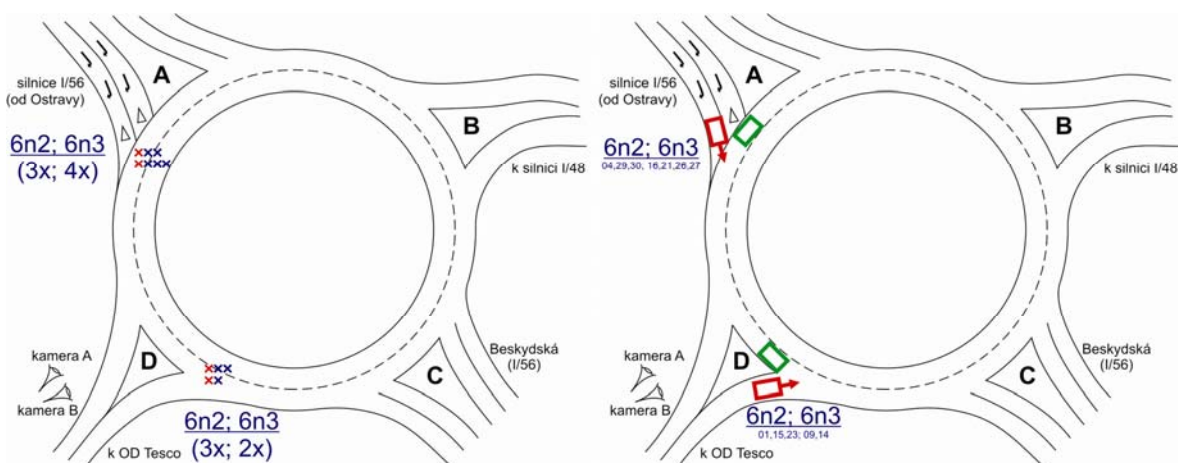
Obr. 5 – Schéma místa vzniku a průběhu konfliktní situace 6n2 a 6n3²

Konfliktní situace 6n2, 6n3 (viz obr. 5)

Vozidlo vjíždějící do okružního pásu nedalo přednost v jízdě vozidlu jedoucímu po okružním pásu. Celkem došlo k 12 případům, přičemž podrobnosti jsou patrné z obr. 5.

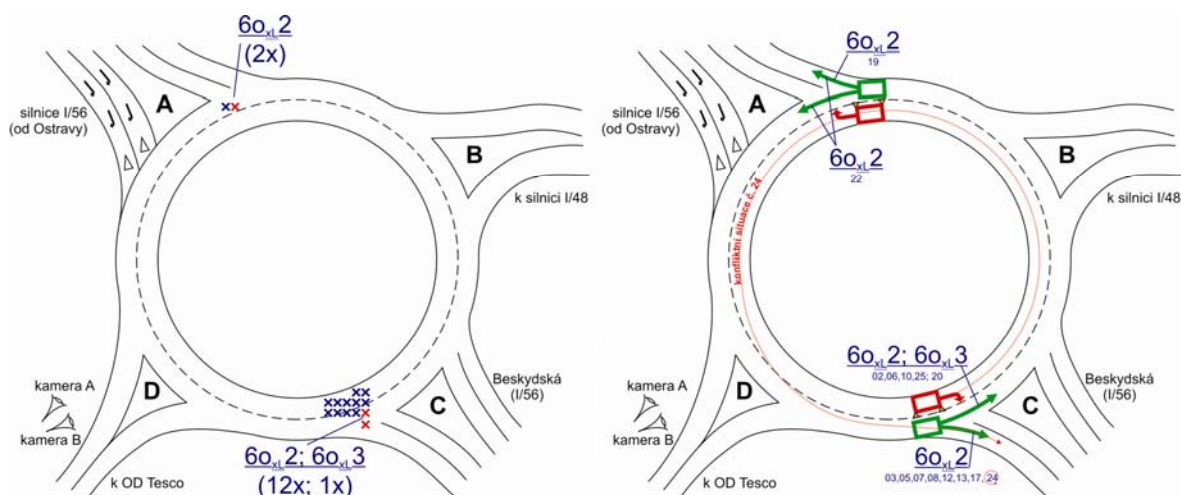
Obr. 6 – Schéma místa vzniku a průběhu konfliktní situace 60_{xL}2 a 60_{xL}3

Konfliktní situace 6n_{xL}2, 6n_{xL}3 (viz obr. 6)

Situace, vyskytující se na okružních křižovatkách s dvoupruhovým okružním pásem a dvoupruhovým výjezdem (výjezdy), kdy řidič jedoucí v levém jízdním pruhu okružního pásu byl při výjezdu z okružní křižovatky nejistý, zda neomezí nebo neohrozí vozidlo v pravém jízdním pruhu. Vozidlo v pravém jízdním pruhu může buď pokračovat v jízdě po okružním pásu (čímž hrozí střet s vozidlem v levém jízdním pásu, odbočilo-li by toto vozidlo do výjezdu) anebo může okružní pás opustit výjezdem. Ani jeden z těchto dvou úmyslů však řidič v levém jízdním pruhu nemůže odhadnout, jelikož nevidí na znamení o změně směru jízdy vozidla v pravém jízdním pruhu.

Na sledované křižovatce došlo celkem k 15 případům, kdy byla znatelná nejistota (zpomalení, resp. i zastavení) řidiče vozidla v levém jízdním pruhu na okružním pásu před dvoupruhovým výjezdem. Z toho v 5 případech vozidlo v pravém jízdním pruhu pokračovalo dále po okružním pásu, v 9 případech opustilo okružní pás výjezdem a v 1 případě byla v pravém jízdním pruhu dvě vozidla, přičemž první vyjždělo z okružního pásu a druhé po okružním pásu pokračovalo. Byl zaznamenán také případ (situace č. 24 – viz obr. 6), kdy řidič vozidla v levém jízdním pruhu již nestihl odbočit v požadovaném výjezdu, a tudíž pokračoval dále po okružním pásu a po objetí celého středního ostrova a zařazení do pravého jízdního pruhu, opustil okružní pás požadovaným výjezdem.

K výše uvedené situaci došlo pouze na výjezdech A a C (výjezdy B a D jsou jednopruhové), přičemž na výjezdu A pouze ve 2 případech a na výjezdu C ve 13 případech. Další podrobnosti jsou patrné z obr. 6.

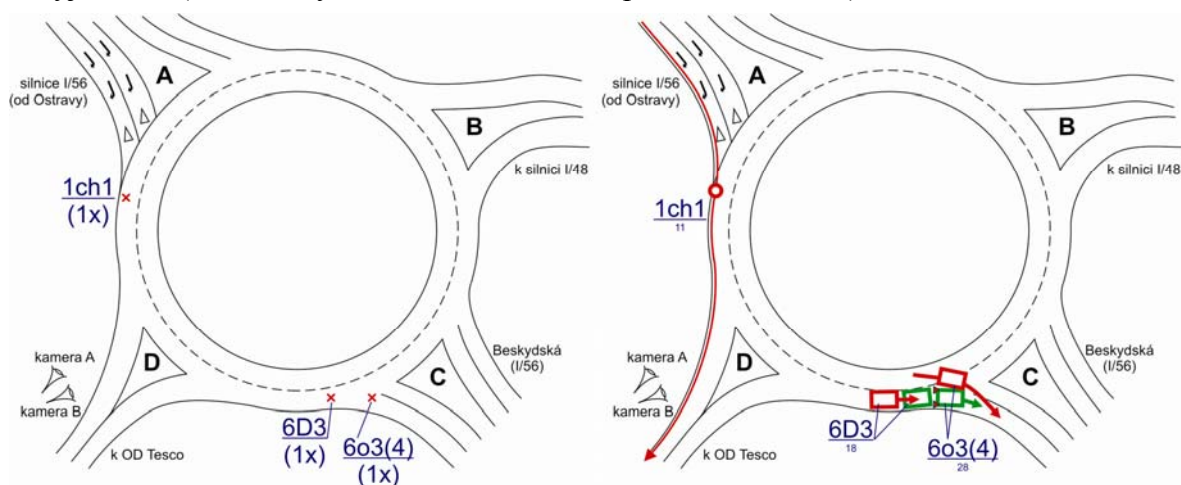
Obr. 7 – Schéma místa vzniku a průběhu ostatních konfliktních situací

Ostatní konfliktní situace (viz obr. 7)

- **6o3(4)** (KS č. 28) – vozidlo (OA1) při výjezdu z levého jízdního pruhu dvoupruhového okružního pásu do výjezdu C ohrozilo vozidlo (OA2) jedoucí z pravého jízdního pruhu dvoupruhového okružního pásu do stejného výjezdu (viz obr. 8). Vozidlo OA1 vjelo do pravého jízdního pruhu výjezdu C, kam vjíždělo i vozidlo OA2. Pouze prudké zabrzdění vozidla OA2 zabránilo střetu. Téměř došlo k nehodě, proto závažnost 3(4). Nutno podotknout, že obě vozidla jela poměrně vysokou rychlostí.
- **6D3** (KS č. 18) – vozidlo na okružním páse (u vjezdu C) téměř narazilo do vozidla jedoucího před ním.
- **1ch1** (KS č. 11) – chodec šel po pravém okraji vozovky z vjezdu A po okružním páse do výjezdu D (nikdo nebyl omezen ani ohrožen, proto závažnost 1).

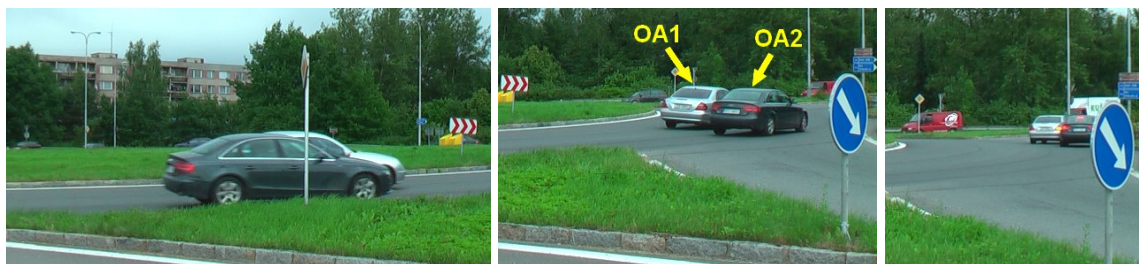
Obr. 8 – Časový průběh konfliktní situace 6o3(4)

Na křižovatce došlo k jednomu případu, který byl obdobou předchozí konfliktní situace, nicméně došlo k výraznému ohrožení jednoho z účastníků. Šlo o situaci 6o3(4), kdy vozidlo při výjezdu z levého jízdního pruhu dvoupruhového okružního pásu do výjezdu C ohrozilo další vozidlo jedoucí z pravého jízdního pruhu dvoupruhového okružního pásu do stejného výjezdu a rovněž do stejného (pravého) jízdního pruhu.

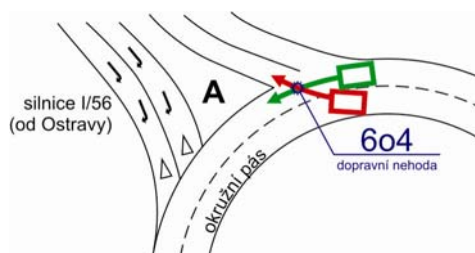
Obr. 9 – Schéma místa vzniku a průběhu dopravní nehody 604

- Na okružním pásu není zřetelné vodorovné značení a to podélná čára přerušovaná oddělující dva jízdní pruhy, z čehož mohou plynout některé konfliktní situace.
- Před samotným měřením došlo na výjezdu A (směr na Ostravu) k dopravní nehodě (viz obr. 9 a 10) odpovídající konfliktní situaci označované jako 6o_{xL}2 (resp. 6o_{xL}3), přičemž vozidlo jedoucí v levém jízdním pruhu hodlalo odbočit do výjezdu, ale vozidlo v pravém jízdním pruhu hodlalo pokračovat v jízdě po okružním pásu. Tato situace pak nese označení 6o4. Šetření nehody trvalo cca 20 minut, přičemž výjezd A byl průjezdný pouze pro osobní automobily, rozměrnější vozidla (např. jízdní soupravy) byla odkloněna příslušníky Policie ČR výjezdem D na okolní silniční síť.
