NOVÉ POZNATKY PŘI SLEDOVÁNÍ KONFLIKTNÍCH SITUACÍ NA OKRUŽNÍ KŘIŽOVATCE NA PROKEŠOVĚ NÁMĚSTÍ V OSTRAVĚ

Anotace: Článek porovnává výsledky současných měření konfliktních situací metodou „Sledování a hodnocení chování účastníků silniční dopravy pomocí videoaparatury“ na křižovatce na Prokešově náměstí v Ostravě s výsledky měření provedených v letech 1997 – 2000.

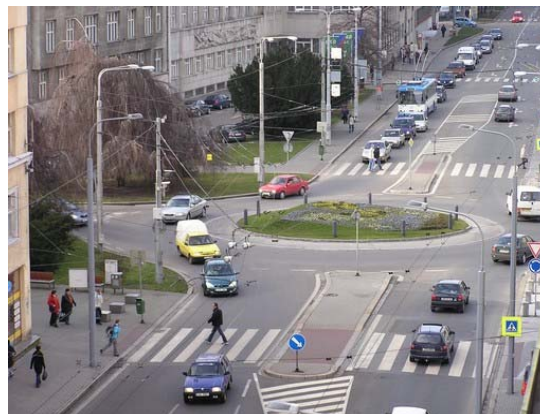
Obr. 2: Celkový pohled na okružní křižovatku

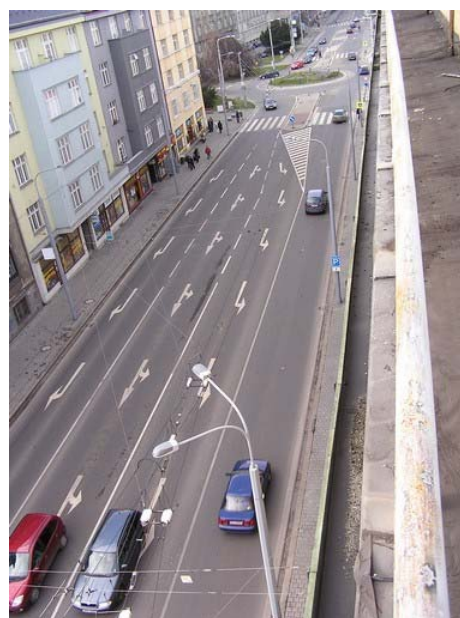
Obr. 3: Pohled na okružní křižovatku z prostoru nad blízkou křižovatkou se SSZ

- 4v2 (8 KS/1 h – rameno A k Ekonomické fakultě) – vlivem rozřazování vozidel do řadících pruhů (náležících blízké křižovatce se SSZ) docházelo k „předjíždění“ mezi vozidly již v prostoru před nebo na přechodu a tudíž k ohrožování chodců.
