# KONFLIKTNÍ SITUACE NA KŘÍŽOVATCE S AUTOBUSOVÝMI ZASTÁVKAMI

*Anotace: Článek poukazuje na chybná provedení autobusových zastávek umístěných v těsné blízkosti křižovatky. Dále upozorňuje na nevhodně situované přechody pro chodce ve vazbě se zastávkou. Článek vychází z řešení grantového projektu č. 103/04/0476 „Návrh metodiky financování dopravní obslužnosti“, který je realizován za finanční podpory ze státních prostředků prostřednictvím Grantové agentury České republiky.*

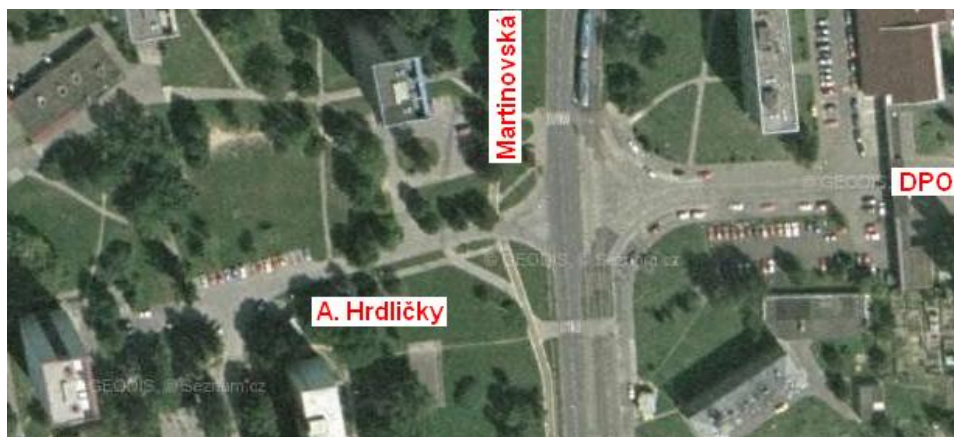
Obrázek 2: Letecký snímek křižovatky Martinovská-Aleše Hrdličky

Sledována byla křižovatka Martinovská-Aleše Hrdličky, která leží na hranici obvodů Ostrava-Poruba a Ostrava-Martinov (obr. 1 a 2). Jde o čtyřramennou

křižovatku, kde hlavní pozemní komunikaci tvoří ul. Martinovská. Jednu z vedlejších komunikací tvoří ul. Aleše Hrdličky a druhou ulice směřující do dílen Dopravního podniku Ostrava (dále jen DPO). Na ul. Martinovská je vedena tramvajová doprava, která je však vedena na samostatném tělese a při sledování konfliktních situací na autobusových zastávkách nehraje žádnou roli (vč. přilehlých tramvajových zastávek celodenní linky č. 4 a noční linky č. 19).

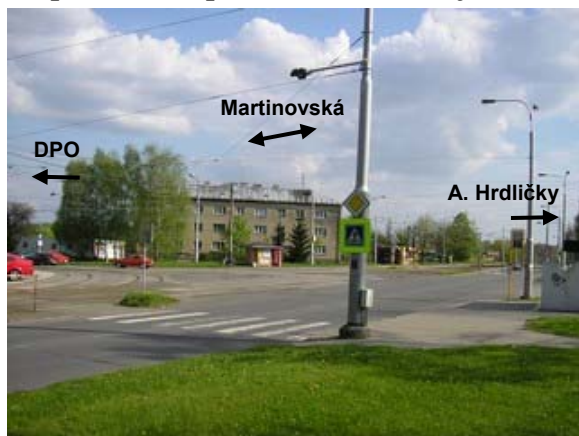
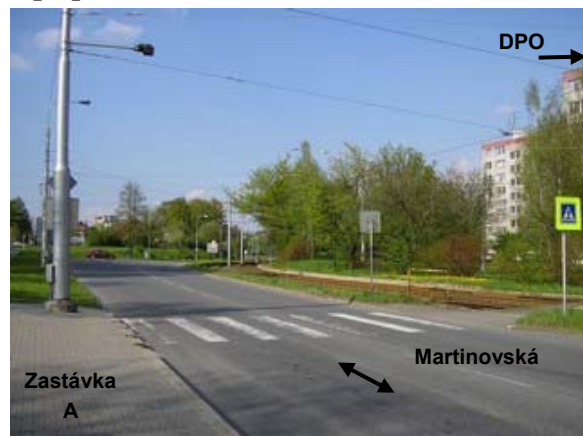
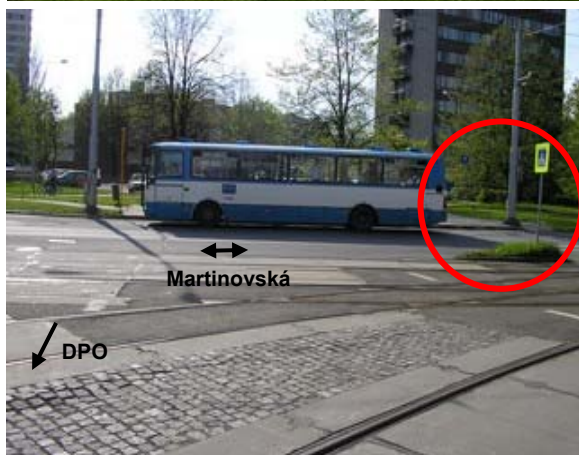
Obrázek 3: Autobusová zastávka A na křižovatce Martinovská-Aleše Hrdličky

Zastávka, pracovníě označena písmenem A, se nachází na ul. Martinovská a je situována před vyústěním ul. Aleše Hrdličky (obr. 3). Zastávka (místo pro zastavení autobusu) je umístěna přímo na průběžném pruhu dvoupruhové komunikace se zastavováním u chodníku, tj. bez zastávkového zálivu. To přináší hned první problém a to tvorbu fronty vozidel za stojícím autobusem. Tato vozidla obvykle tento autobus předjíždí a dostávají se do kolize s vlevo odbočujícím vozidlem, které vyjíždí z ulice

A. Hrdličky (obr. 4-a). To je důsledkem toho, že se řidiči kvůli stojícímu autobusu navzájem nevidí. Z toho plyne, že zastávka bez zářívku by neměla být umístěna bezprostředně před křižovatkou, jako v tomto případě.

- a) Pohled na zastávku
- b) Pohled ze zastávky na přechod
- c) Pohled na zastávku (vpravo je označen přechod pro chodce)

Dalším, často pozorovaným jevem, bylo ohrožení chodce přecházejícího po přechodu, ovšem za stojícím autobusem (obr. 4-b). Na této zastávce je přechod pro chodce tak blízko, že vyúsťuje do samotné zastávky, kdy se autobus svými délkovými rozměry „vejde“ téměř přesně mezi označnickem a přechodem (obr. 3c) – kloubový autobus nebo autobus delší než běžný 12m autobus již zasahuje do přechodu a chodci je tak

znemožněno přecházení, případně může být i ohrožen. V obou případech je příčinou špatná vzájemná poloha zastávky a přechodu.

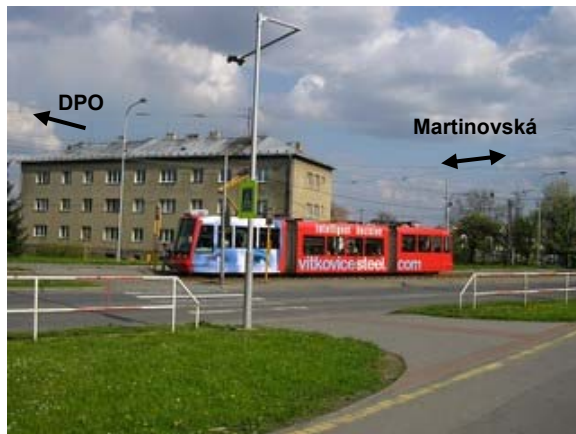
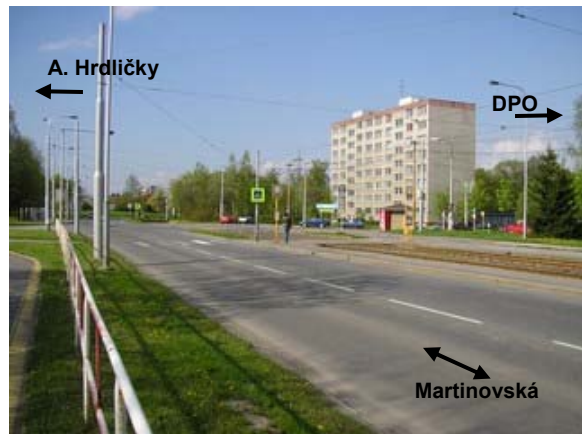
Obrázek 5: Autobusová zastávka B na křižovatce Martinovská-Aleše Hrdličky

Druhá zastávka (obr. 5), pracovně označena písmenem B, je symetricky situována vůči zastávce A. Zvláštností této zastávky je, že její druhý konec slouží současně jako tramvajová zastávka přilehlé tramvajové tratě.

Rovněž na této zastávce může docházet k situacím, jako v případě zastávky A, tj. situace, kdy se vozidlo předjíždějící stojící autobus může dostat do kolize s vozidlem odbočujícím vlevo, tentokrát od DPO.

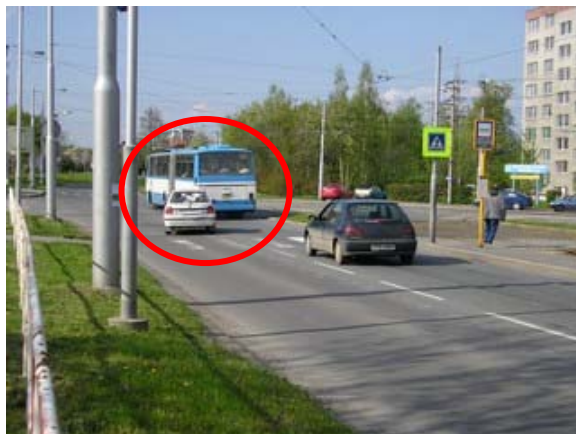
Obrázek. 6: Autobusová zastávka B na křižovatce Martinovská-Aleše Hrdličky

a – c) Průběh konfliktní situace

Závažnějším případem je však situace, dokumentována fotografiemi na obr. 6, kdy se vozidlo předjíždějící autobus stojící na zastávce dostane do kolize s chodcem na přechodu (obr. 6-a). Přechod je zde nevhodně umístěn těsně před autobusovou zastávkou. Chodec je tak pro řidiče skryt za stojícím autobusem a není-li sám opatrný, může vstoupit před jedoucí vozidlo. Dá-li řidič vozidla chodci přednost (obr. 6-b), může dojít k problému, kdy z protisměru přijedou jiná vozidla. Nebo dojde k situaci patrné postupně z obr. 6-b a 6-c, kdy řidič bílého vozidla nemohl dokončit předjíždění a byl nucen se vrátit zpět za autobus opouštějící již zastávku. Na obr. 6 je tato situace vyznačena kolečkem, resp. elipsou.

Jak je vidět z výše uvedených výsledků sledování konfliktních situací na vybrané křižovatce s autobusovými zastávkami, není vhodné umísťovat tyto zastávky v bezprostřední blízkosti křižovatky. Dále jistá rizika přináší umístění přechodu pro chodce těsně před nebo za zastávku, zvláště pokud je ta umístěna přímo v průběžném jízdním pruhu dvoupruhové pozemní komunikace.
