## ANALÝZA NEVHODNĚ NAVRŽENÝCH STAVEBNÍCH PRVKŮ NA STYKOVÉ KŘÍŽOVATCE ZÁVODNÍ – MORAVSKÁ V OSTRAVĚ

### ANALYSIS OF INAPPROPRIATELY DESIGNED BUILDING ELEMENTS ON T-INTERSECTION ZÁVODNÍ – MORAVSKÁ IN OSTRAVA-CITY

Vladislav Křivda<sup>1</sup>, Ivana Mahdalová<sup>2</sup>

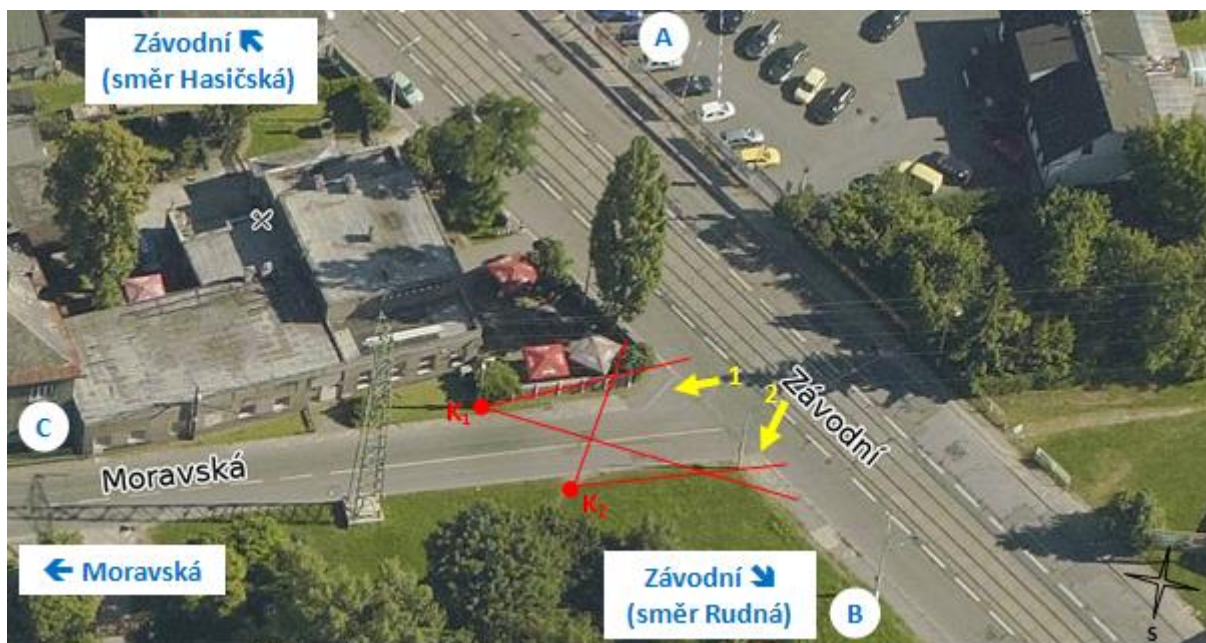
Obr. 1 – Křižovatka Závodní – Moravská v Ostravě  
(1 a 2 – sledovaná nároží;  $K_1$  a  $K_2$  – jednotlivá umístění videokamery)

Problémovými místy na této křižovatce jsou především obě nároží (na obr. 1 označeno čísla 1 a 2), která však nejsou zaoblená, ale jsou řešena jako lomená (pohled na vedlejší komunikaci je na obr. 3, jednotlivá nároží pak na obr. 4 a 5).
