SROVNÁNÍ KONFLIKTNÍCH SITUACÍ NA RŮZNÝCH TYPECH OKRUŽNÍCH KŘÍŽOVATEK

COMPARISON OF CONFLICT SITUATIONS ON VARIOUS TYPES OF ROUNDABOUTS

Anotace: Článek uvádí stručně výsledky videoanalýzy konfliktních situací na různých typech okružní křižovatky ve městě Havířov – dvoupruhové, spirálové a spirálové se světelným signalizačním zařízením. Textová část příspěvku je doplněna videozáznamy konfliktních situací, které jsou umístěny na internetových stránkách.

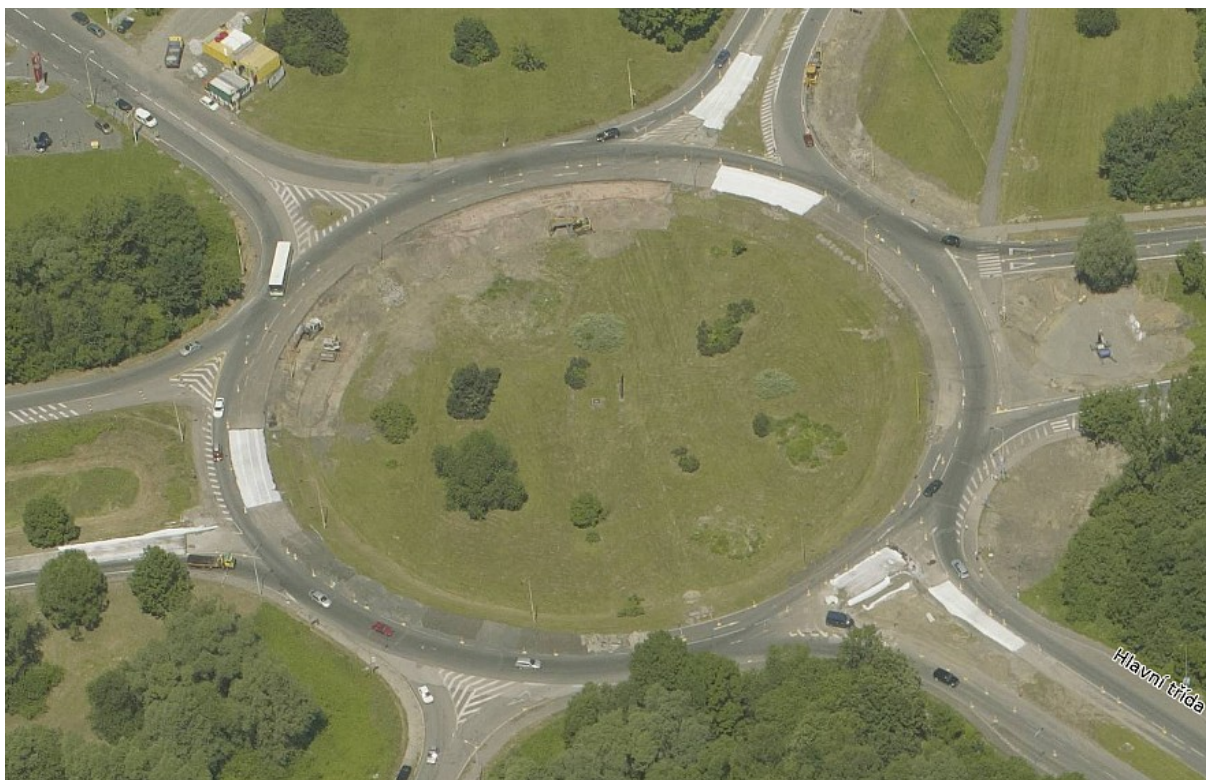
Obr. 1 – Sledovaná okružní křižovatka v době přestavby

Přestavba z dvoupruhové okružní křižovatky na křižovátku spirálovou (a dokonce částečně řízenou pomocí světelného signalizačního zařízení) proběhla během letních prázdnin v roce 2010 na okružní křižovatce v Havířově. Na obr. 1 je vidět tato křižovatka právě v době přestavby.

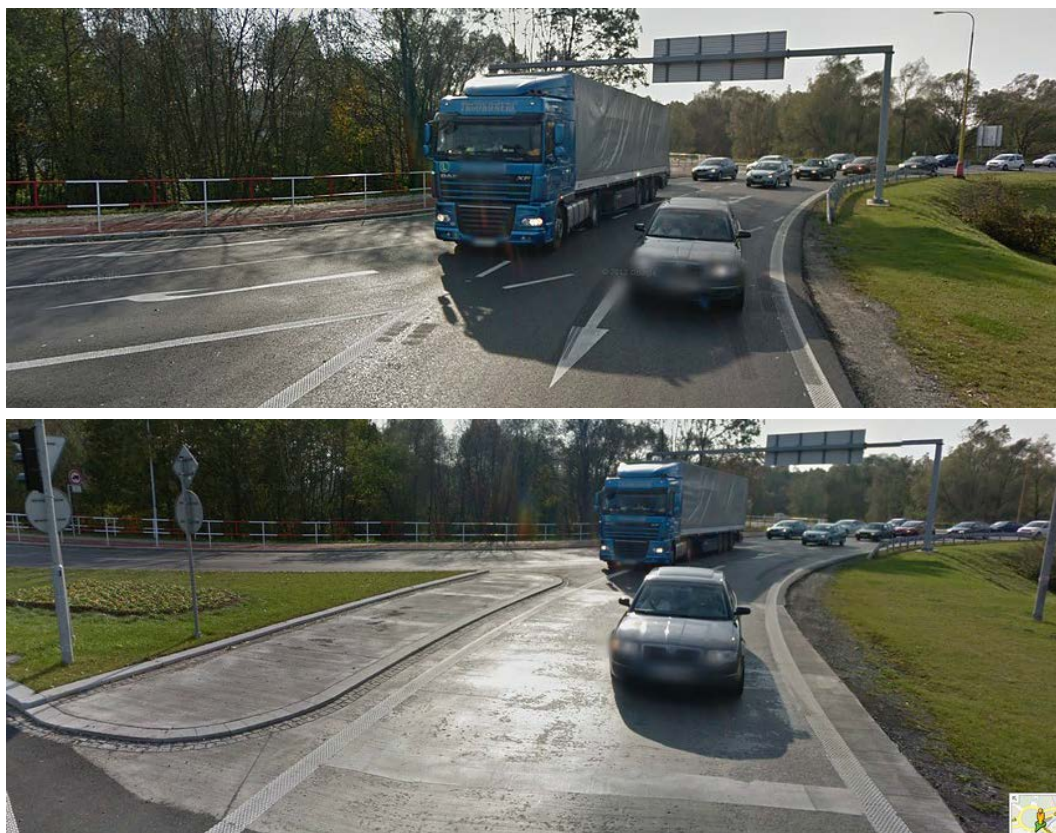
Obr. 6 – Přejíždění z pruhu do pruhu bezprostředně před výjezdem

- případ, kdy řidič jízdní soupravy přejíždí do levého pruhu bezprostředně před výjezdem je rovněž zachycen na Google Street View (viz obr. 6).

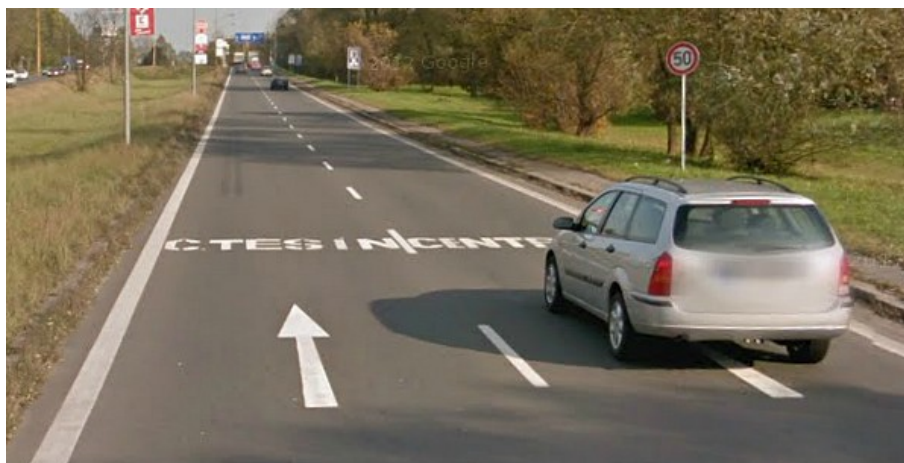
Obr. 7 – Orientační vodorovné značení před okružní křižovatkou

Na sledované křižovatce v době průzkumu byly svislé dopravní značky (návesti), resp. jejich popisy, řešeny tak, že se řidič až na okružním pásu bezprostředně před výjezdem dozvěděl, kam tento pruh pokračuje. Důsledek je patrný např. z videa č. 301, kdy řidič jízdní soupravy jedoucí z ramene A do ramene D se měl již před křižovatkou zařadit do levého pruhu, jelikož pravý jízdní pruh před výjezdem E již opouští okružní pás (viz obr. 3). Samozřejmě, že změna jízdního pruhu je možná i na okružním pásu (např. mezi rameny F a E), ale délka průpletového úseku je nedostatečná (a to především pro delší vozidla). V současné době je řidič již částečně nasměrován vodorovným značením, jak ukazuje obr. 7, které však může být přehlednuto (navíc např. při pokrytí vozovky sněhovou pokrývkou ztrácí smysl).
